リニアック (東芝 LMR-15A) の故障の統計と分析

対象機器：東芝製リニアック LMR-15A

Statistics and analysis on the troubles of linear accelerator.

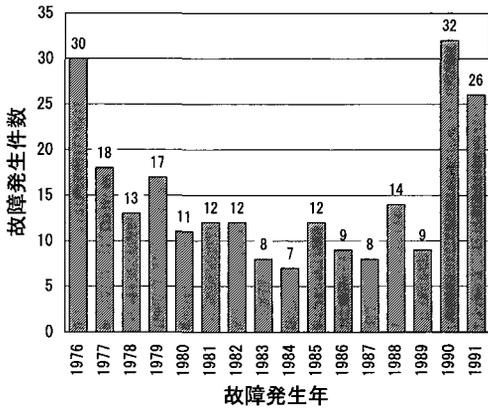
Fig. 1. 年別故障発生件数

Table 1 および Fig. 1 に年別故障発生総件数とその変化を示す。1975年に設置された本装置は治療に必要なデータ測定を終了し、1976年4月より本稼動に入った。したがって、'76年は延9か月

の使用日数であるが、設置初期のトラブルで件数30件と多い。その後、徐々に安定し、1980年より1989年までの10年間は平均故障発生数10.2と安定した稼働を示した。しかし、1990年から廃棄される'91年12月までの2年間は各部の老朽化により故障の発生も多くなった。

東芝製 LMR-15A が稼働を始めた1976年から廃棄される1991年までの16年間の故障の状況を集計した。Table 1 及び Fig. 1 に示す年別件数では稼働を始めた'76年と'90, '91年に多くなっている。'76年は装置設置後、臨床に使用するまで、治療に必要な基礎データであるエネルギー測定、等線量曲線の作成、平坦度測定、モニター線量計の校正等を約6ヶ月にわたって、過酷な条件で照射したため、管球等が疲労したこと、および設置直後で安定していなかったことがその原因と考えられる。この年は使用期間9ヶ月の集計であり、12ヶ月で集計すると、39件となる。また、'90, '91年は装置の老朽化が進み、各部位の摩耗その他がその要因と考える。故障部位別集計では、加速部、照射口、高圧部、寝台の順に多かった。加速部はリニアックの心臓部ともいえる部位で、電子銃、マグネトロンの消耗管球のほか、イオンポンプ、加速管などの存在するところで、故障件数が多くなるのは当然といえる。照射口の件数が多いのは消耗品であるイオンチャンバーの交換とペンダントケーブルの断線及びスイッチの接触不良が主な原因で、特にペンダントケーブルの断線及び接触不良は本装置の弱点と言えらる。マグネトロン、サイクロトロン、電子銃の消耗管球の寿命について、Table 3 に

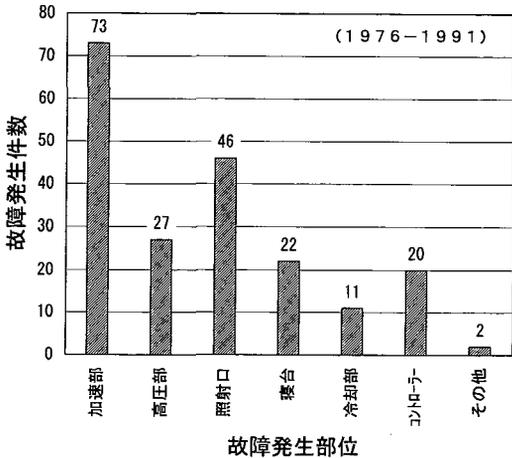
Fig. 2. 部位別故障発生件数

部位を電子を発生、加速させる加速部、マイクロ波形を作る高圧部、照射口、寝台、コントローラー、その他に分類した。加速部の故障としては、消耗管球である電子銃、マイクロトロンその他、導波管、アイソレーター、加速管、イオンポンプ等がこれに属する。高圧部は消耗管球であるサイラトロンその他、PCコンデンサ等がこれに属する。照射口はモニター線量計(イオンチャンバー)、フィルター、照射野およびこれを制御するペンダントケーブル等をこれに分類した。コントローラーの故障としては各種メーター類、スイッチ、フューズ等である。Table 2 に各年における故障部位別の集計結果を、Fig. 2 に部位別故障の総計をグラフで示した。最も件数の多かったのは加速部で、設置された76年装置が安定するまでの初期トラブルと、装置が老朽化した90、91年に件数が多かった。初期には照射を中止するような大きな故障はなかったが、老朽化が進んだ1990年には各部摩耗による寝台の故障やビーム不調の件数が多く、正確な治療を行なうため操作に苦勞した。高圧部の故障はサイラトロンの劣化、PCコンデンサのパンク等がその主なものであり、照射口部はイオンチャンバーの劣化その他、ペンダントケーブルの断線および接触不良が多かった。全体的に見ると、

初期トラブルが治まった1979年から1989年までの10年間でよい稼働を示した。

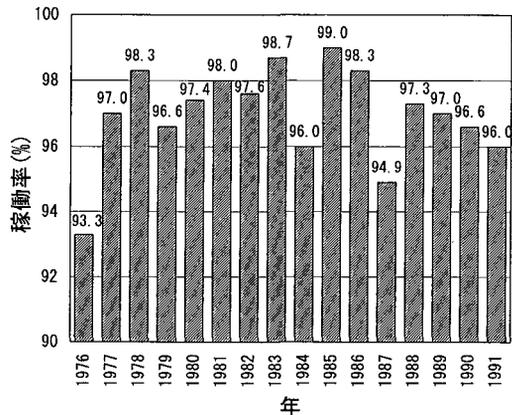
Fig. 3. 年別稼働率

動率を年別に示した。稼働率は年間の休日を除いた全日数に対する装置の稼働日数の比で表わした。1976年は初期トラブルにより稼働率は悪かった。1984年と1987年に故障件数が少ないにもかかわらず稼働率が悪いのは、'84年はマグネトロン、アイソレータが破損し導波管が煤け、修理に1週間も要したこと、'87年には偏向部金パッキンの交換、イオンポンプの交換で真空引が多かったことによるものであった。

示したが、バラツキが大きく電子銃に至っては最長と最短を比較すると、実に6倍強の差があった。このことは各製品にムラがあり、故障の予測が立てにくい原因でもあった。Table 4 及び Fig. 3 に Total の治療休止日数と稼働率を示した。故障には即座に修理可能な軽微なものから、何日もの日数を要するものまでである。一般的には電子銃、イオンポンプ、偏向部金パッキンの交換など加速管の真空度を壊し、後で真空引を要する故障は休止期間が長くなる。したがって、故障件数と休止日数、稼働率は必ずしも一致しない。
