防災・減災のための ICRT 技術による 3 次元レーザ点群

の活用法とその取得法に関する研究

岡山大学大学院 博士後期課程 環境科学専攻

冨井 隆春

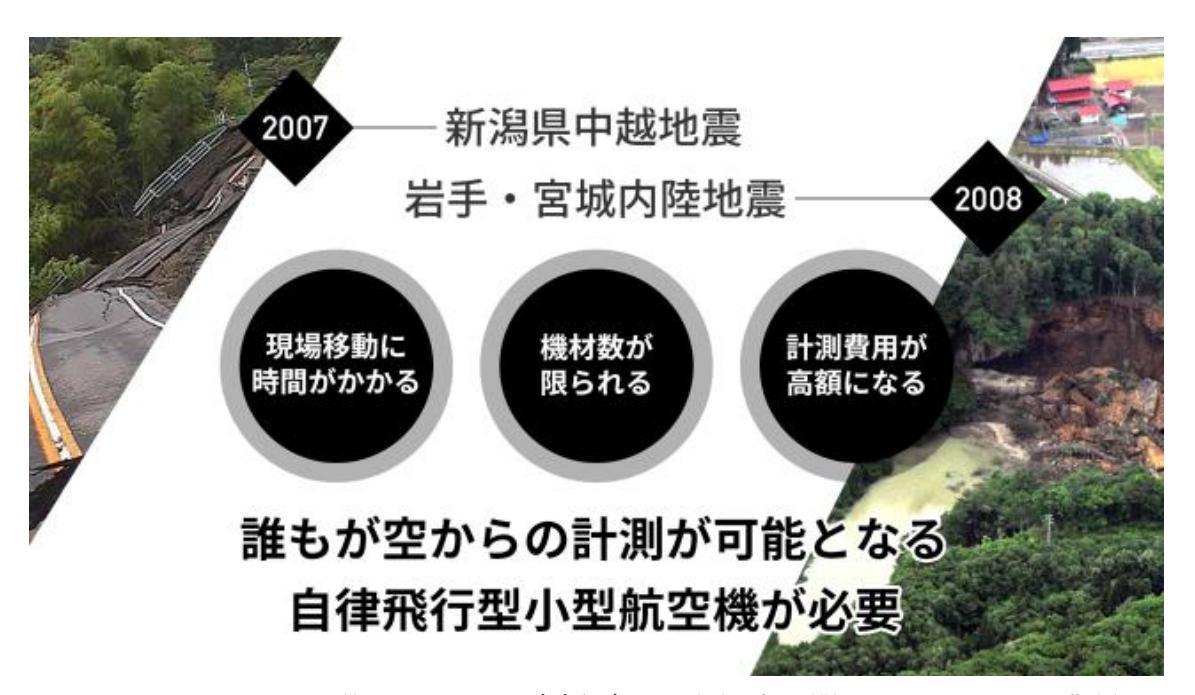
図 1-1 ドローンを使った 3 次元座標データ取得法を開発するに至った背景

これらの課題を解決する手法として,広範囲の地形を効率よく調査する航空レ ーザ測量データを用いることで,点検対象の斜面や河川流域の地形の把握,特に 現位置での調査で安定性を確認する必要がある箇所を机上で的確に抽出する手法 の開発が試みられてきた.しかしながら,広域を定期的に測量する作業には航空 測量は適しているものの,2007 年新潟県で発生した中越地震あるいは 2008 年の 岩手・宮城内陸地震などに代表される突発的な災害対応において,被害状況の把 握あるいは対策立案のための被害査定作業に必要な 3 次元座標データを,現位置 で迅速に取得するために適した手法が必要であることが痛感された.図 1-1 には, 前述の災害で明らかになった航空機を使ったデータ取得法の課題を示す.

の天端は測量できるものの,堤防法面のレーザ点群はレーザの入射角度の関係で 欠損することが多く,堤防法面の全体の測量は困難であることが報告されている. これらの背景を鑑みると,河川分野においても,図 1-1 に示すような,航空機を 使った計測に代わる自律飛行型小型航空機を使った 3 次元座標データ取得法の要 求が大きいことが明らかになった.

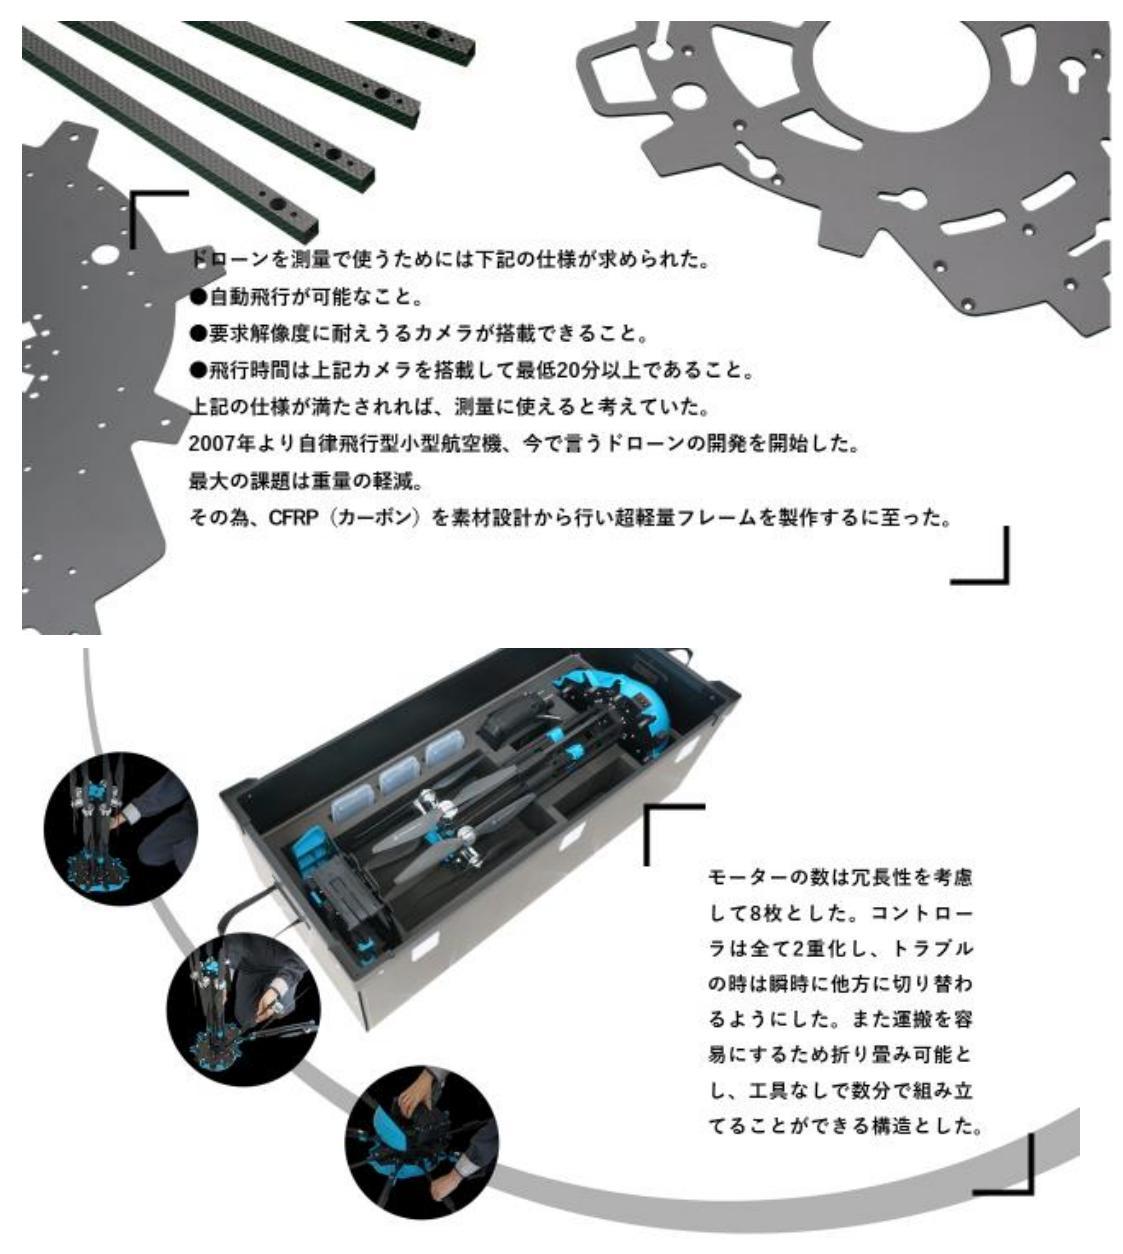
図 1-2 ドローン開発に際して、備えるべき性能と考えた内容

カメラを搭載できる程度のものしか開発されていなかった.そこで,図1-2 に示 す性能を備えたドローンの開発を着手するに至った.図1-3は開発したドローン の概観であり,表1-1は仕様である.

された.本現場では,岩が落ちる動画から,その加速度や速度が画像から解析された.これまで目視で行っていた洪水痕跡調査をドローンに置き換えた事例.必要な解像度は約 1mm であり,低空で移動しながら高速シャッターでスチル撮影を行った.このように,図1-2に示す性能を備えたドローンの開発により,図1-4~1-6 に示す各種応用に見られる 3 次元空間データを取得することを可能にした.

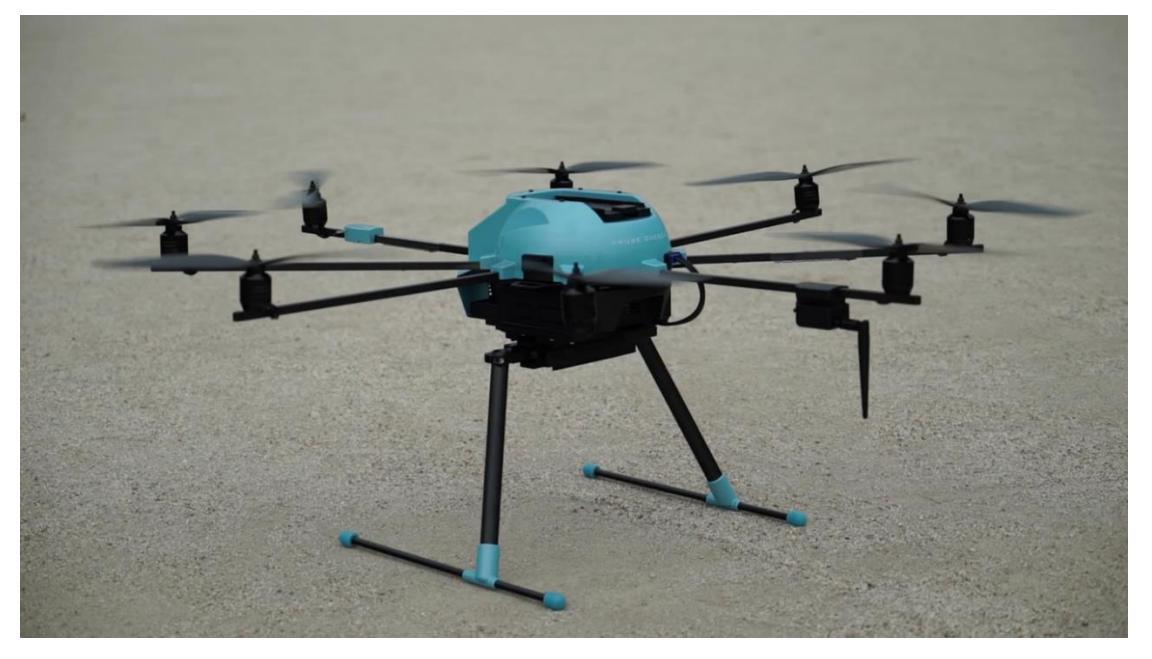
図 1-3 開発したドローンの概観 表 1-1 図 1-3 に示すドローンの仕様

最大飛行距離	概ね 4 km (周辺環境による)				
自動飛行範囲	1 km(標準) オプションにより無制限				
最大飛行高度	標高 5,000 m 程度				
最大風速抵抗	概ね 12m/s				
飛行時間目安	概ね 50 分				
最大搭載重量	概ね 3.5 kg				
運用周波数	2.4GHz				
寸法	約 1,000 x 1,000 x 350 mm				
プロペラサイズ	13~15 inch				
バッテリー	8,000mAh x2 又は 12,000mAh x 2				
カメラ	SONY 社製 α6300 (標準)				
ジンバル	サーボ式ジンバル				
重量	約 2.4 kg				
その他	フェイルセーフ機能/冗長機能 など

図2-10には、図1-3に示したドローンを用いた写真測量に関して、施工技術研究所において実施した精度検証実験の結果を示す.図は現位置の状況を再現した写真測量結果で示したものであり、また本研究による2周波 GNSS デバイスを用いて、1)GCPを設置しなかった場合、2)1点だけの GCP の測量値を用いて補正した場合、3)複数の GCP の測量値を用いて補正した場合、のそれぞれの

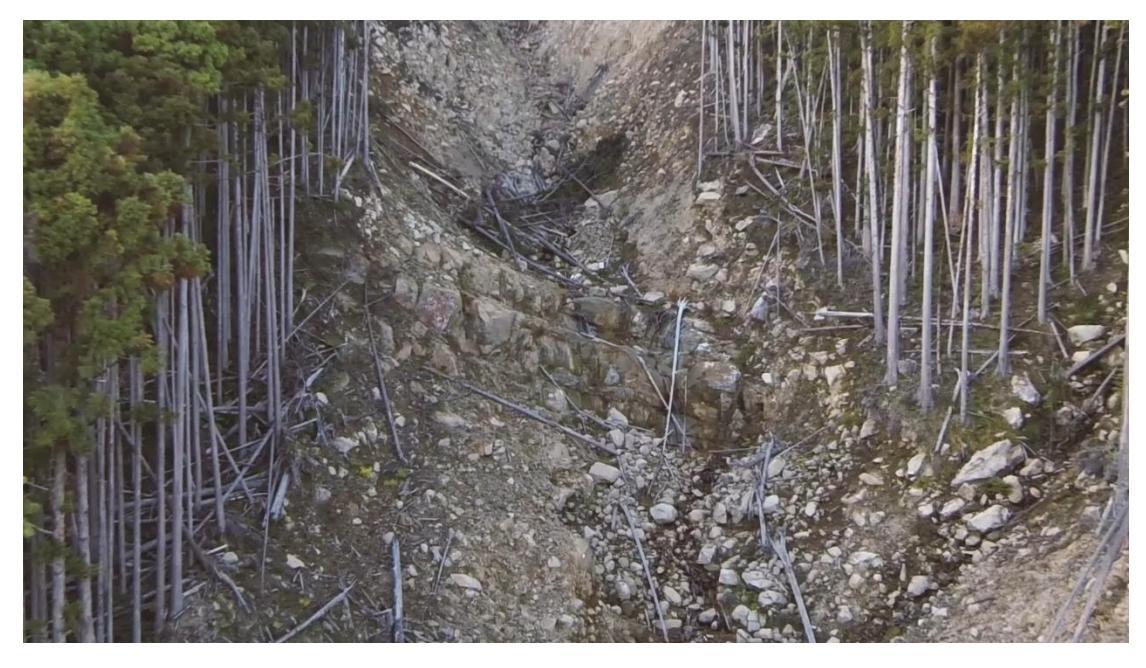
図 1-4 災害現場の動画撮影例

崩落現場で,長距離飛行の性能を活かして,数キロ先の源頭部の撮影を自動飛行 により行った.これにより2次災害の無い現場状況把握を可能にした.

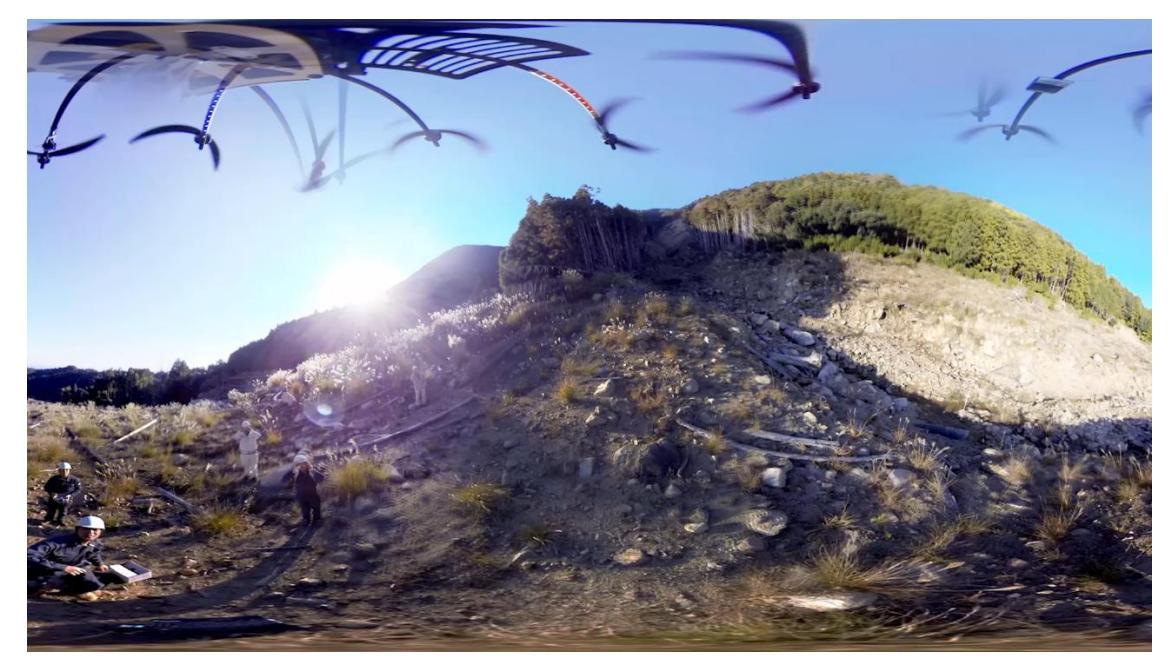
図 1-5 災害現場の 3 次元再現化事例

災害現場においては、あらゆる場所の情報を記録したいという要求がある.1台

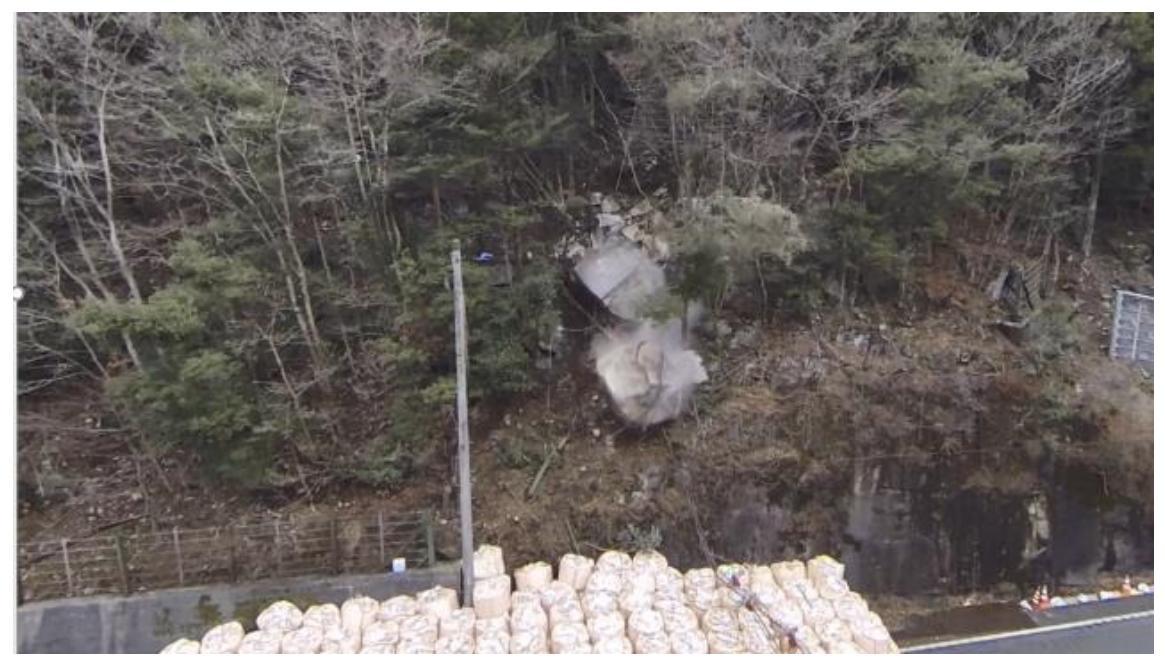
図 1-5 落石工事状況撮影事例

のカメラを様々な方向に向けて撮影するのは困難なため、複数台のカメラを搭載 しモーション VR 化することで全方向の詳細な動画を記録することを可能にした. 開発したドローンは、小型カメラ搭載時でも約40分の飛行が可能であった.図 は 60t の岩を人為的に落とす工事の状況であるが、車道と河川箇所しか撮影場所 が無いための地上からの撮影は困難であり、ドローンを使用して空中から撮影

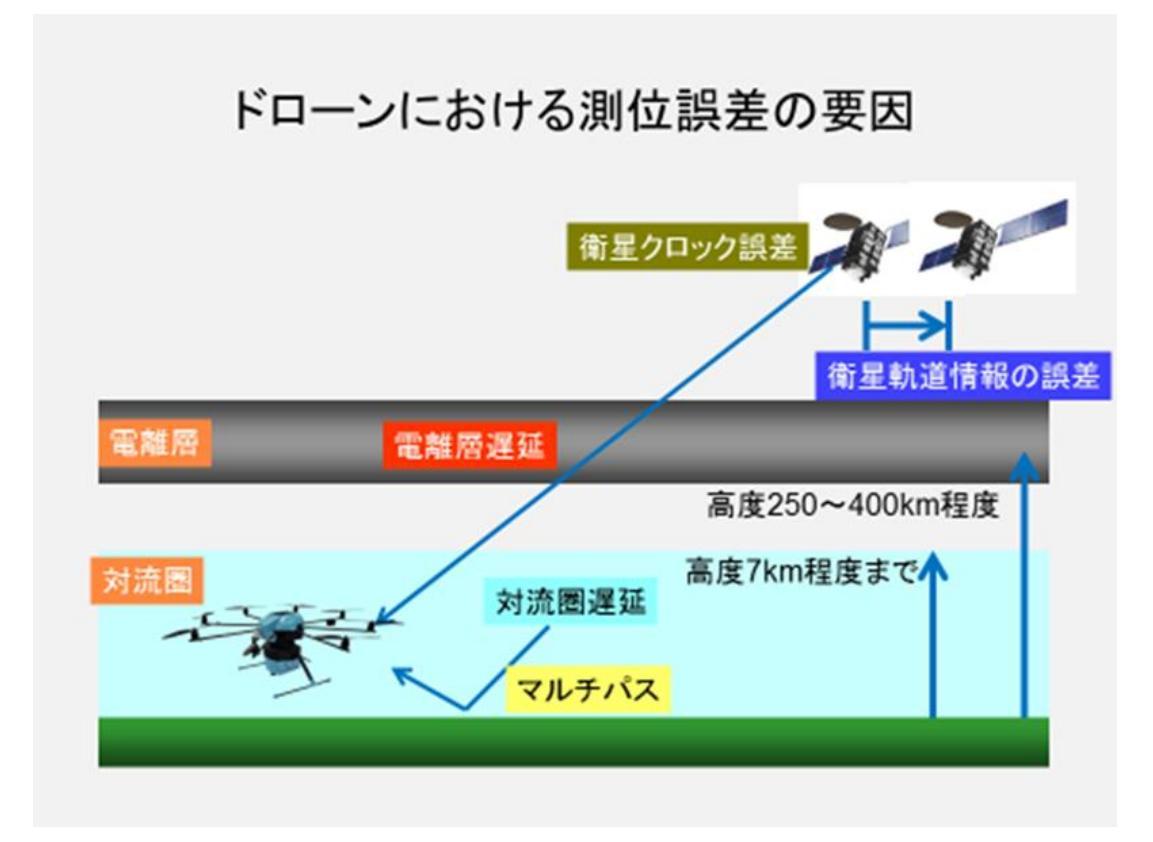
図 2-1 ドローン測量の誤差要因

ドローン測量は、航空レーザ測量の手法における機体を、航空機から無人航空 機(Unmanned aerial vehicle, UAV) に変えたものである. UAV は、人が搭乗しな い(無人機である)航空機のこと全般を称するもので、通称として短くドローン (drone)と呼ばれることが多く、UAV を使った測量は、ドローン測量とも称され る.ドローン測量の原理は航空測量と同じであり、測量の基本原理を考えると、 データ取得時のドローン機体の位置と姿勢の計測値が測量の精度に大きく関与す る.これは測位誤差と称されるが、GNSS や IMU をドローンに搭載しても測位誤 差が発生し、図 2-1 に示すように衛星クロック、衛星位置に起因するもの、電離 層による信号遅延、対流圏における信号遅延、マルチバスの影響などが原因であ る.

GNSS 測位においては、キネマティック測量を用いるのは、リアルタイム性を 要求するだけでなく、位置の分かっている基準局と位置を求めようとする観測点 で同時に観測を行い、基準局で観測したデータを観測点へリアルタイムに送信す ることで、両点で同じ衛星の電波を受信していること、あるいは衛星から発射さ れた信号電波が同じような気象条件の中を通過してくることから、2 点の観測値 の差を知ることにより、観測値に含まれる衛星の位置誤差や対流圏および電離層 遅延量が消去しようとすることに因る.しかしながら、キネマティック測量で測 位精度を改良できるのは、衛星からの信号電波が擾乱を受けることなく地上に届 いた場合である.衛星と地表の間の伝搬経路上には電離層が存在する.そこは大 気中の分子や原子が、紫外線などにより電離した領域である.これが衛星からの 信号電波の伝播速度に大きく影響する:式(1)に示すように、電波速度は伝播する 媒体中の電子密度に比例し、電波の周波数の二乗に反比例する量だけ遅くなる性 質がある.

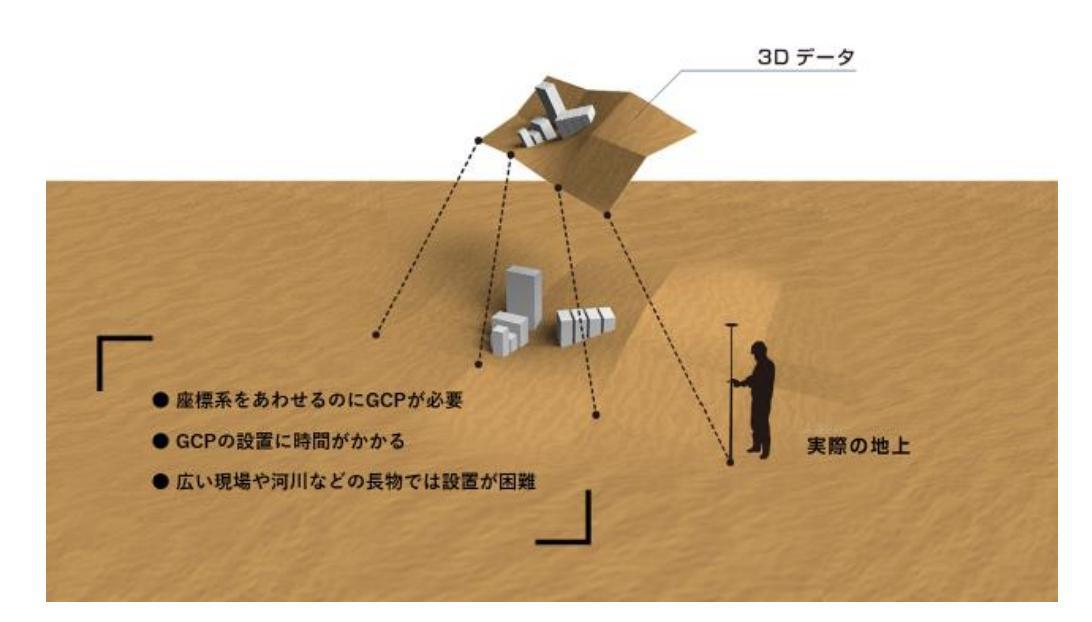
図 2-2 ドローン写真測量の課題:GCP 設置に伴う労力が大きい

=C(定数×Ne(経路上の全電子数)/f²(電波の周波数) 式(1) 電離層内の電子数は時々刻々と変化する太陽の状態の影響を受けるので,モデル による補正は困難である.これらの理由により、例えばドローンによる写真測量 では、地上に GCP (Ground Control Point)と称される標定点を設置して当 GCP の 座標を測量で求め、この値を用いて測量結果の誤差が最小になるよう調整する. このため、ドローンによる写真測量では、図 2-1 に示すような課題すなわち測量 に要する労力の削減がなされない,という課題がある.また図 2-2 に示すように, 斜面や災害地では GCP の設置そのものが困難であるため, ドロー測量の応用も限 られてしまう課題があった。そこで本研究では、ドローン測量の精度の向上を図 るため、高精度の自己測位技術の構築に取り組む、具体的には、高精度のドロー ン用 GNSS の開発である. 衛星からは L1(1575MHz)および L2(1228MHz)の 2 つの 周波数を搬送波とした電波信号が送られてくる.この二つの周波数を用いれば, 測量した瞬間の時間に応じて,式(1)から電離層による速度遅延を定量的に求める ことができる.この原理を利用して高精度の測位が実現するように2周波 GNSS の開発に取り組んだ.

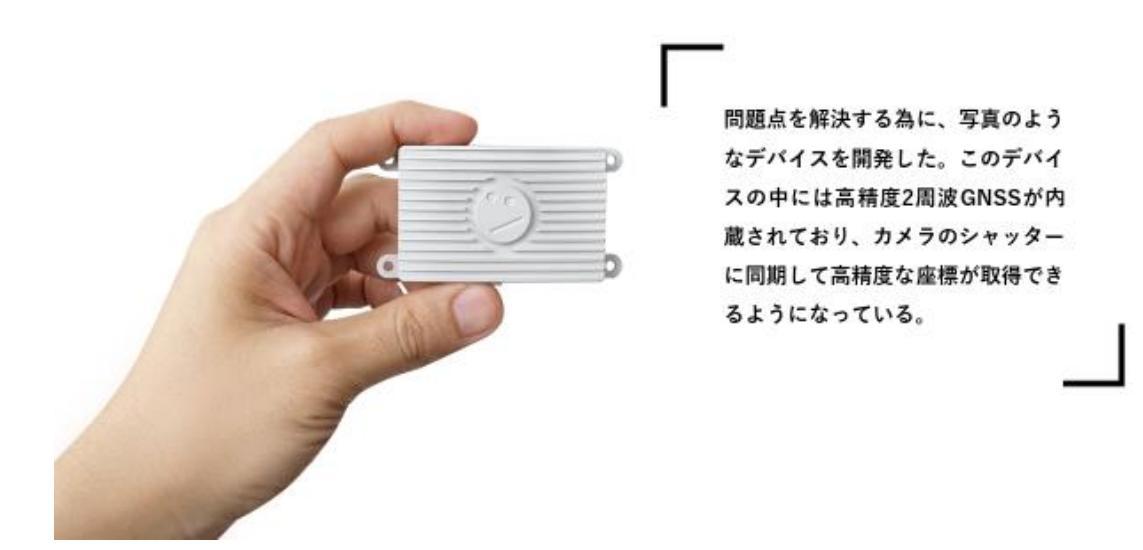
図 2-4 2 周波 GNSS デバイスの概観

本研究では、図 2-4 に示す 2 周波 GNSS を開発し、高精度の自己測位を可能に した. ここで 1 周波および 2 周波 GNSS が測位誤差に与える影響を記述する.

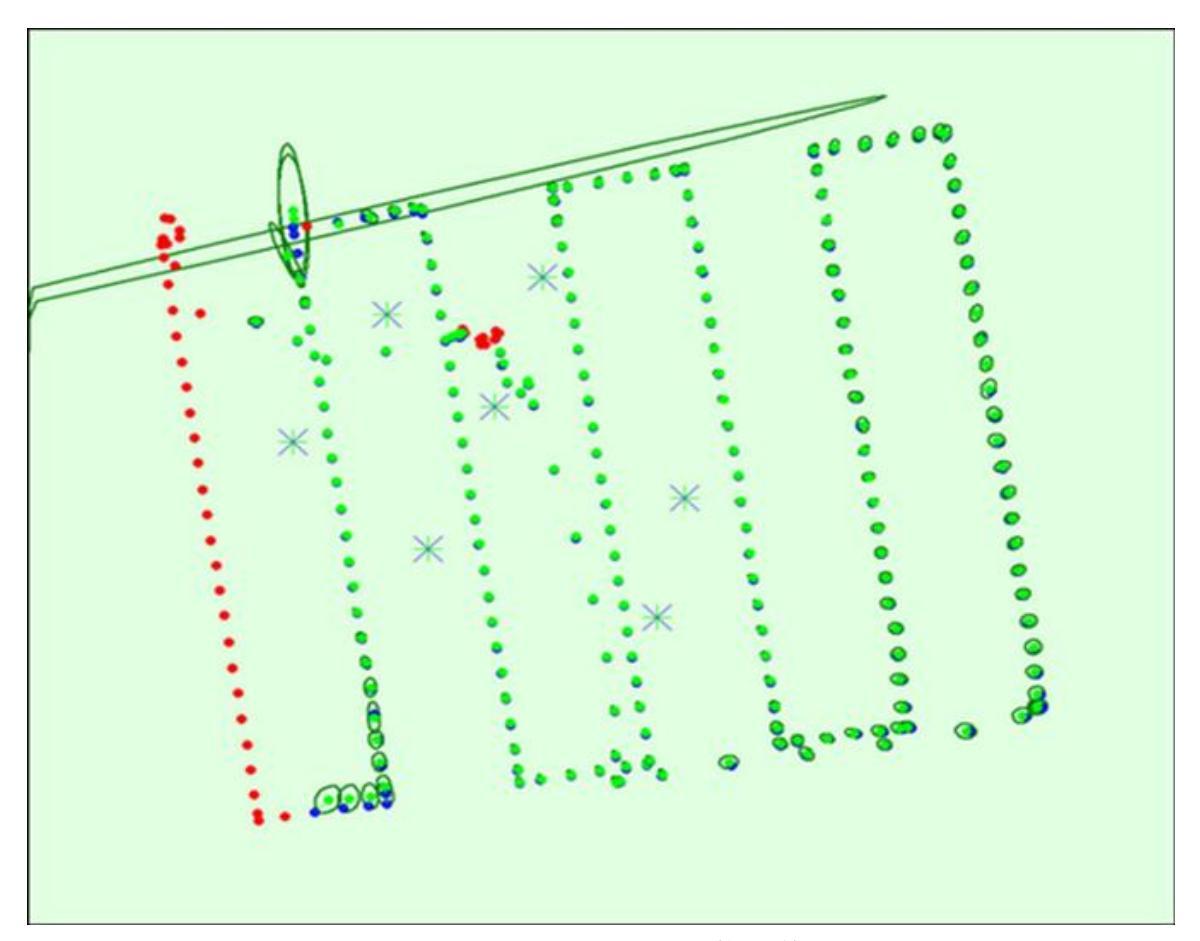
図 2-5 Matrice600 の測位誤差

図 2-5~7 は、それぞれ Matrice600、Phantom4 そして Mavic の SfM 初期値を表

す. 図中における赤い丸は写真画像が使用されなかった未校正カメラ位置である, また青い丸が標定点を用いた位置補正を行う前の SfM 初期値であり,緑の丸が位 置補正後のカメラ位置である. したがって,最近傍の青丸と緑丸が離れているほ ど位置補正された尺度が大きいことになる. さらに米印が標定点位置であり,緑 の様々な大きさの楕円はカメラ位置の不確実性を表す. これはカメラ位置がその 楕円中のどこかに含まれているかを示している. 図 2-5 では緑丸と青丸が重なっ ており, SfM 初期値が標定点を用いた位置補正後の値に限りなく近いことを示す. これは 2 周波 GNSS を用いた Matrice600 の SfM 初期値の精度が高いということ を意味する. これと比較して図 2-6 および 2-7 は,最近傍の青丸と緑丸の重なり が少なく, SfM 初期値と補正後のずれが大きいことから,1 周波 GNSS を用いた UAV である Phantom と Mavic の SfM 初期値の精度が低いということが分かる.

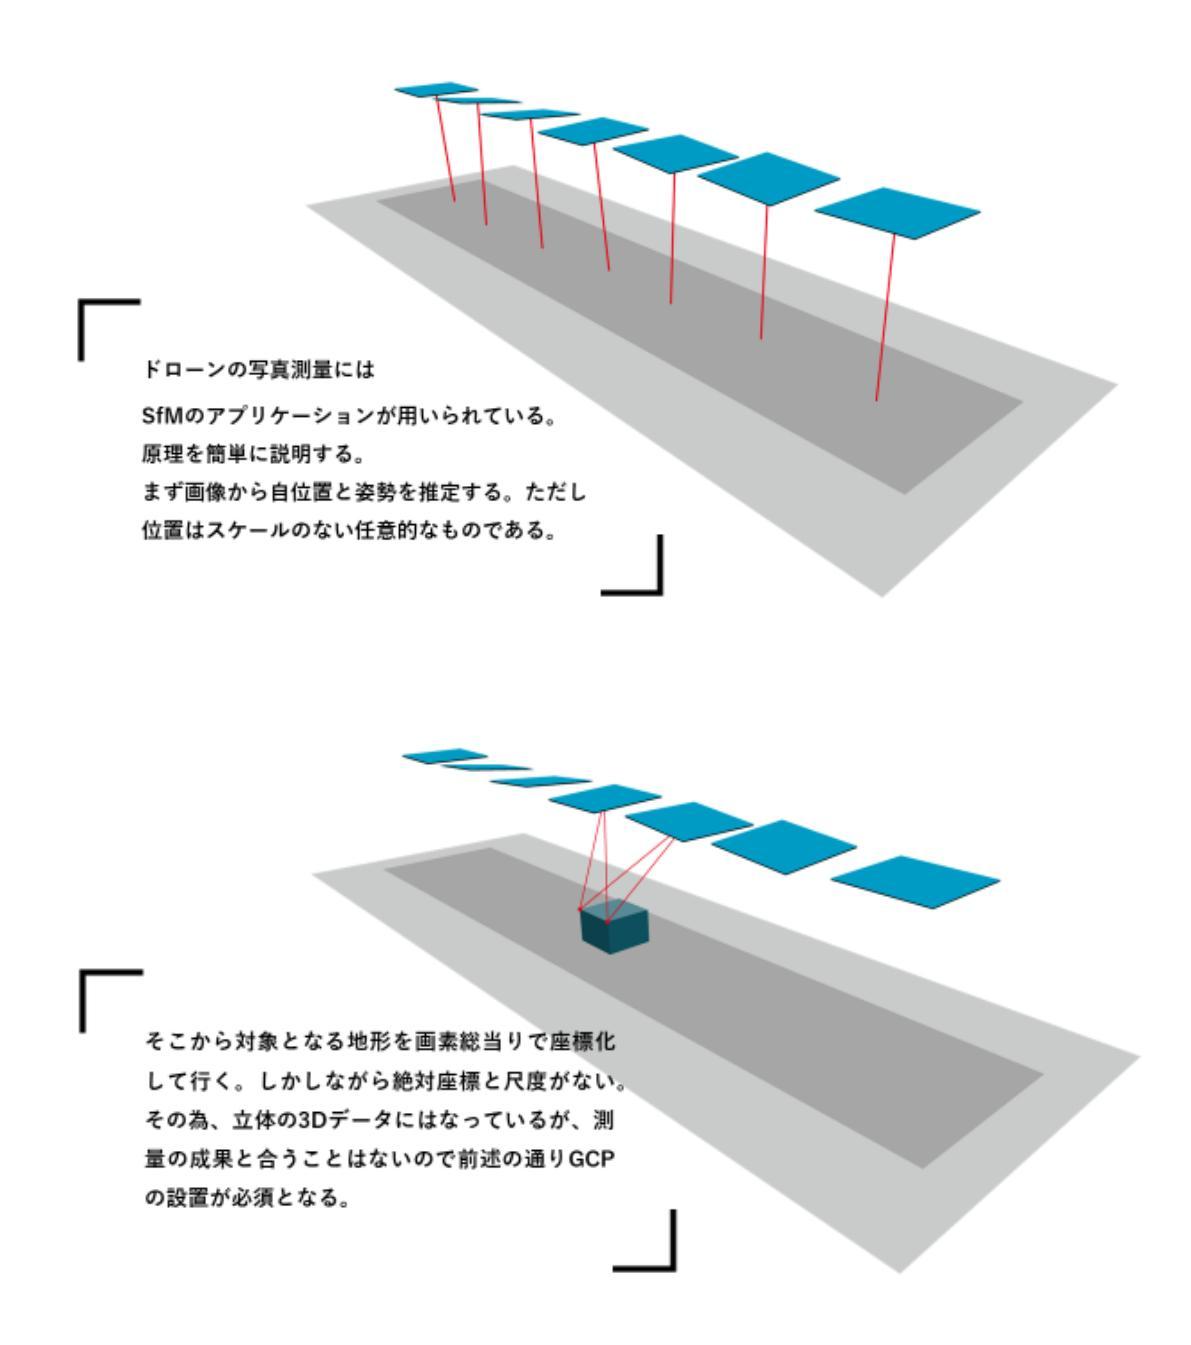
図 2-8 ドローン写真測量の課題:GCPの設置が必要な理由

ここでは、開発した2周波 GNSS デバイスによるドローンの高精度での自己測 位技術の有用性を実証した事例を示す.あらためて図2-8にこれまでのドロー ン写真測量の課題を示し、図2-9に本研究の効果を示す.

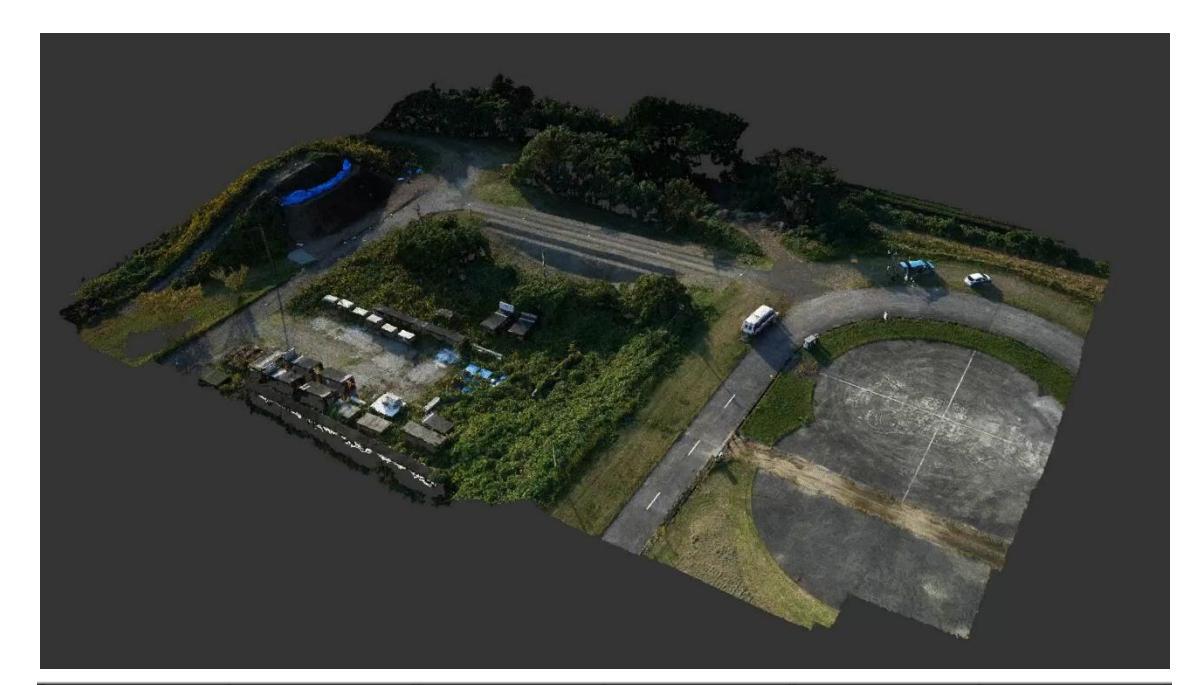
図2-10 本研究の成果:精度検証結果

測量誤差を標準偏差で示したものを示す.

ΔZ	∆ Z(-0.022)	ΔZ	∆ Z(+0.006)	ΔZ	∆ Z(-0.073)
GCSv5 + All GCP		GCSv5 + 1 GCP		GCSv5 + no GCP	
0.036	0.014				
0.089	0.067	0.013	0.020	-0.014	-0.087
		0.008	0.015	0.005	-0.068
0.037	0.015	-0.017	-0.011	-0.026	-0.099
0.015	-0.007	-0.008	-0.002	0.006	-0.067
0.014	-0.008	0.017	0.024	0.081	0.008
0.032		0.025		0.063

上図:精度検証実験を実施した現場状況,下図:GCPの値の使用数と精度(標準偏差)の関係,なおGCSv5というのは本研究による2周波GNSSデバイス

図の結果に示す通り, 複数の GCP を使った場合と 1 点のみの GCP を使った場合では, 精度は同様であった. さらに GCP の値を全く使わない場合でも, 標準

偏差が 100 mm以内であり,災害時の測量などでは十分な精度を確保できると考 える.

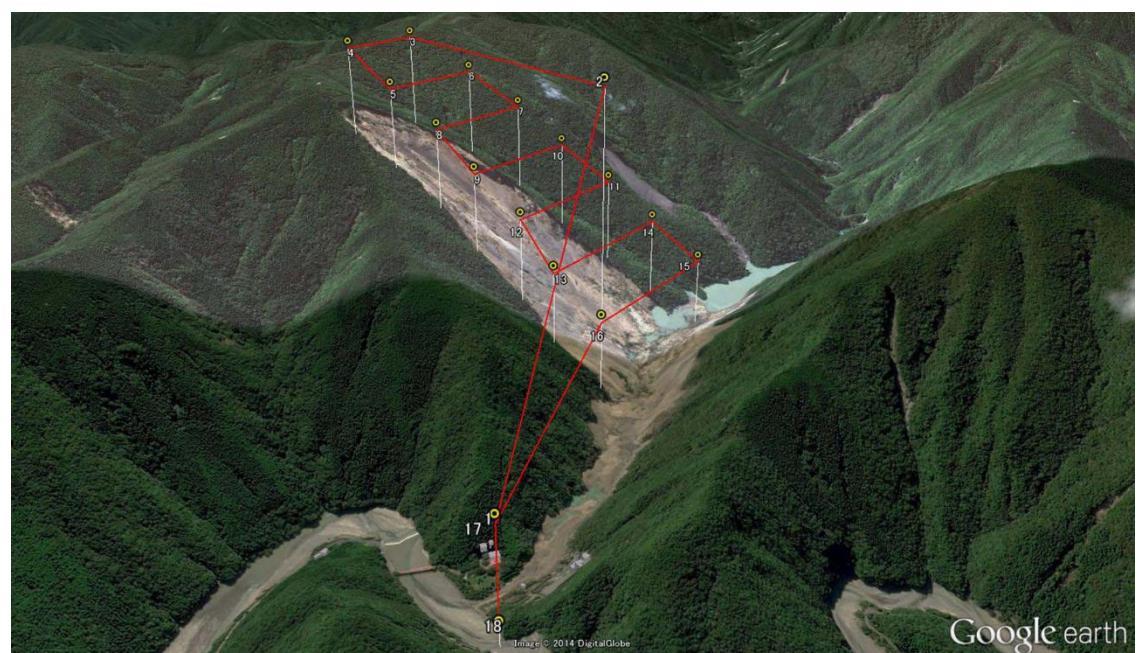
図2-11 被災地のドローンを用いた写真測量事例

図2-11には、同じく図1-3に示したドローンを用いた写真測量で、災害地 での被害状況を測量した事例を示す.現場は、国土交通省近畿地方整備局 紀伊 山地砂防事務所赤谷地区である.赤色の実線は本研究の飛行軌跡である.数社の ドローンが測量を試みたが、本研究は図1-3に示したように長距離の飛行を可 能にするドローンを用い、GCPの設置が不要になることから、2次災害とならな い場所から最遠方4kmとなる約30分のフライトにより、被災地の測量(約 50ha)を実施できた.また、さらに図2-12は、図2-11に示す被災地を写真 測量結果から再現したものである.

本測量は、国土交通省が主催する「次世代社会インフラ用ロボット現場検証委 員会」において、より効率的・効果的な『災害対応に資するロボット』としての 実用化技術の検証実験として実施されたものである.当委員会の検証実験におけ る「地形の変化や状況を把握するための高精細な画像・映像や地形データ等の取 得ができる技術」として、フェーズ2:発災後の初動対応検討レベルおよびフェ ーズ3:初動対応後の詳細設計レベルへの適用が可能であると評価された成果を 得ることができた.特に、GCPの設置が不要な高精度の自己測位技術を含めて、 「30 分以内に被害状況を把握するシステム」であることが実証された. 図2-1 3には、ドローンの着陸後、ただちに実施した解析処理の結果、図2-14には微 地形を表現した結果を示す. このように本研究により、これまでのドローン写真 測量の課題を克服し、迅速かつ簡便で高精度の測量を実施することを実現させた.

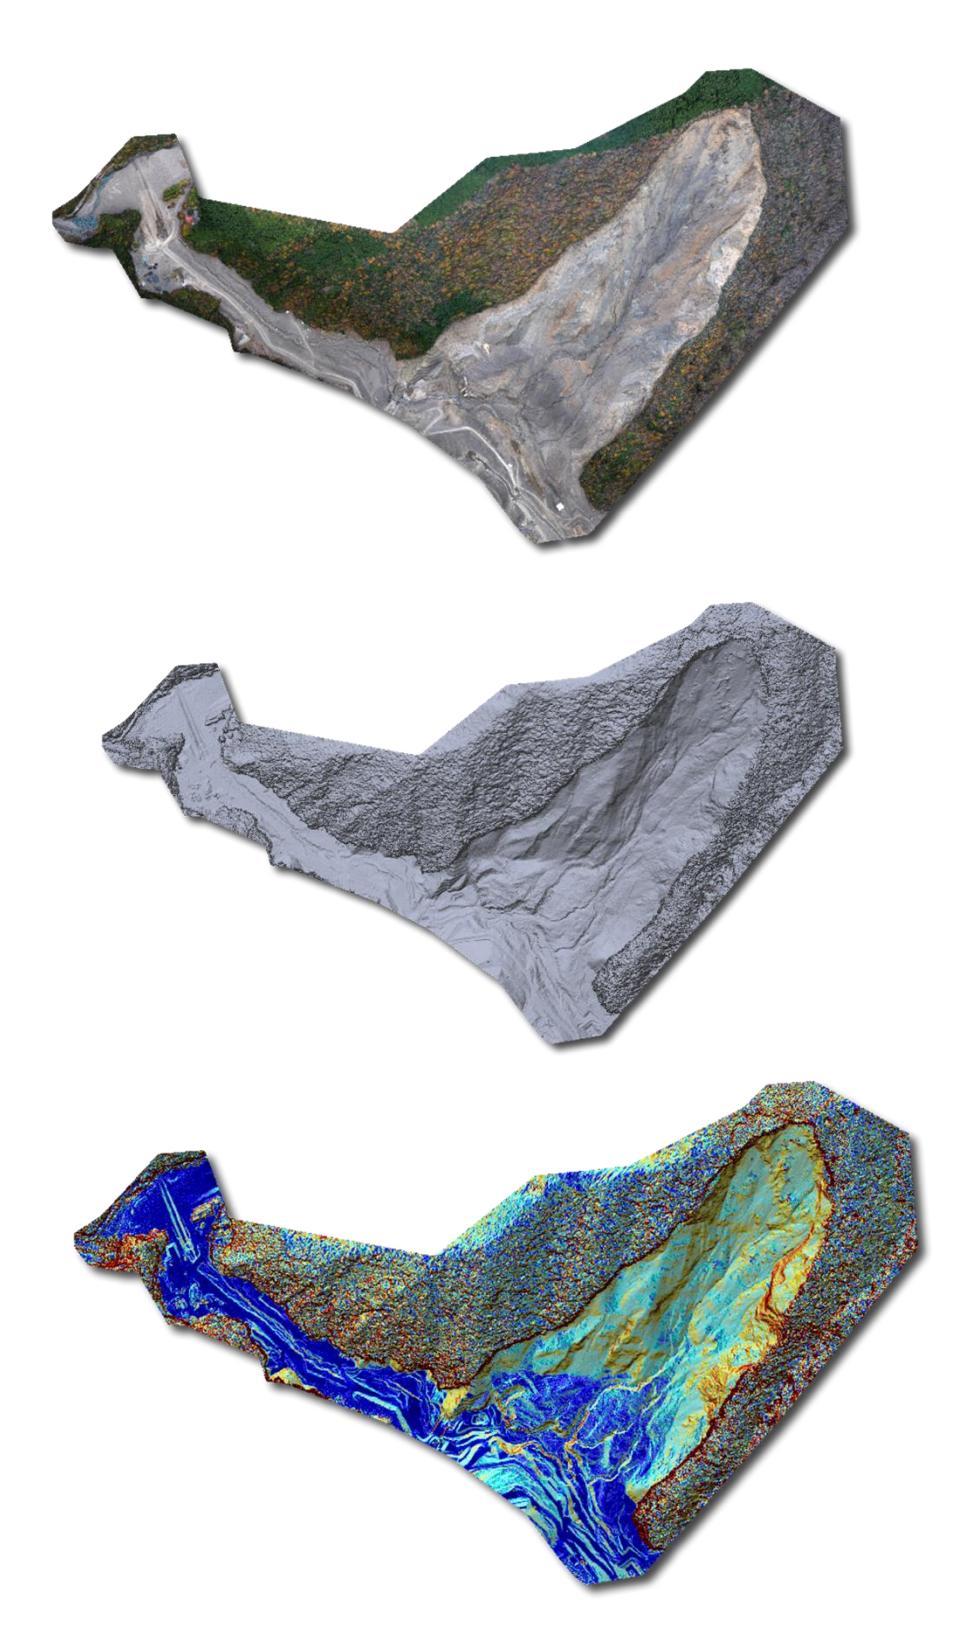
図 2 - 1 3 ドローン測量を用いた災害地の解析結果 上:オルソ画像,中:陰影図,下:傾斜図(赤色:急傾斜,青色:緩傾斜)

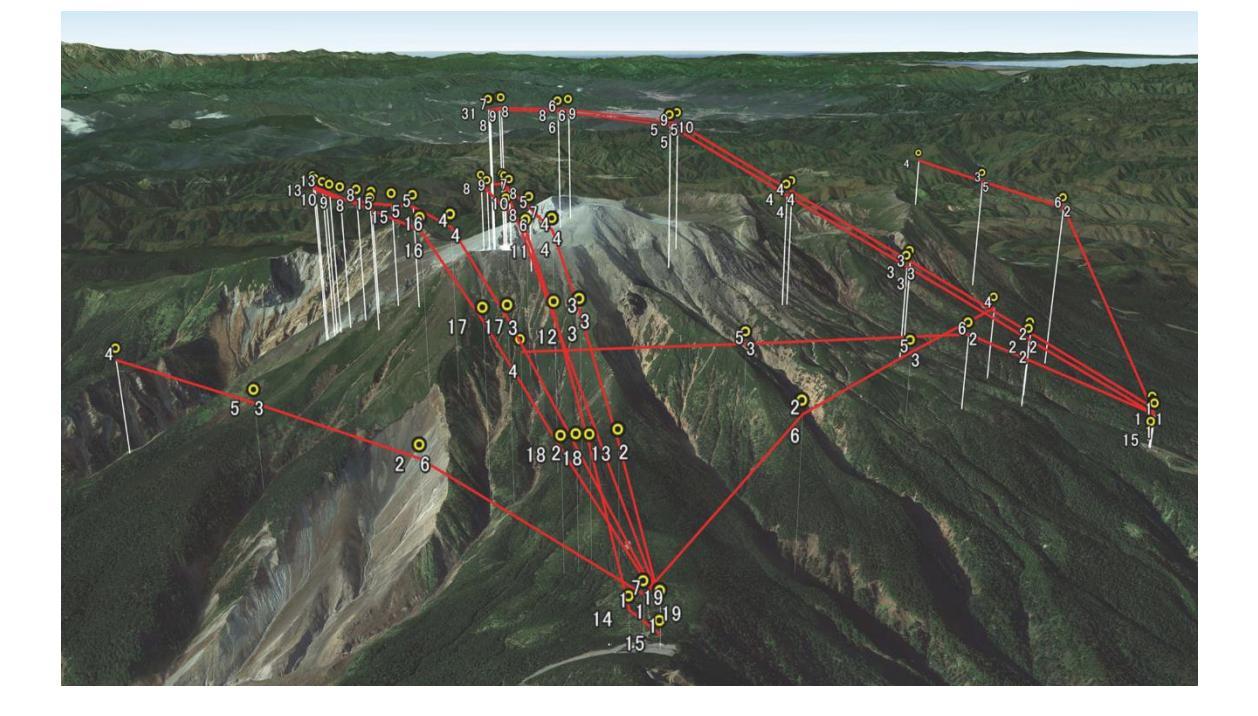
図 2-16 設定したフライトプラン

次に火山災害への適用事例を示す. 図2-15は御嶽山の噴火時の調査概要を示 すものである. 図2-16には、フライトプランを赤色の実線で示す. 風の向きを 考慮して、2方向からのフライトプランを作成した. 図2-17には、ドローンに 搭載した各種計測機器の概要を示し、図2-18~2-20には、当計測機器の活 用例を示す. さらに、図2-21に桜島を計測した際のフライトプラン、図2-2 2には写真測量による桜島の全景の再現図、さらには図2-23に噴煙の隆盛の 調査結果を示す. これらの結果に示されるように、本研究による高精度自己測位 技術によって、GCP 設置の労力を不要にし、特に災害地での測量に有用となるこ とが実証できた.

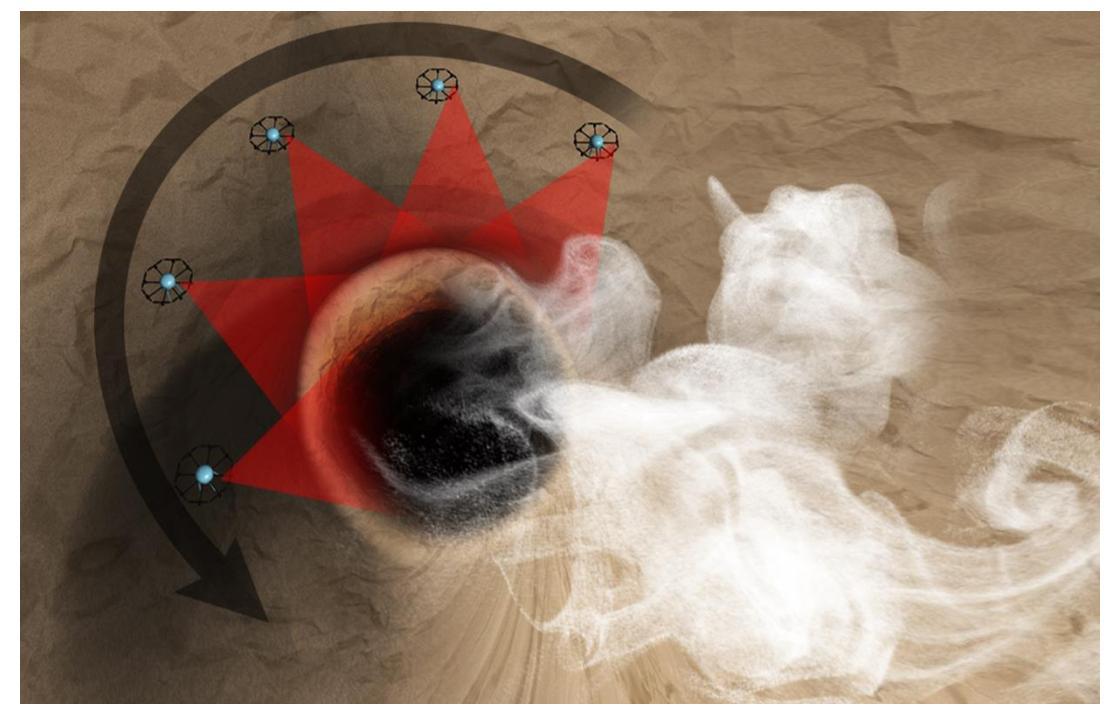
図2-18 サーモカメラの活用例 火口周りを計測し、マグマ爆発か水蒸気爆発かなどの調査を実施

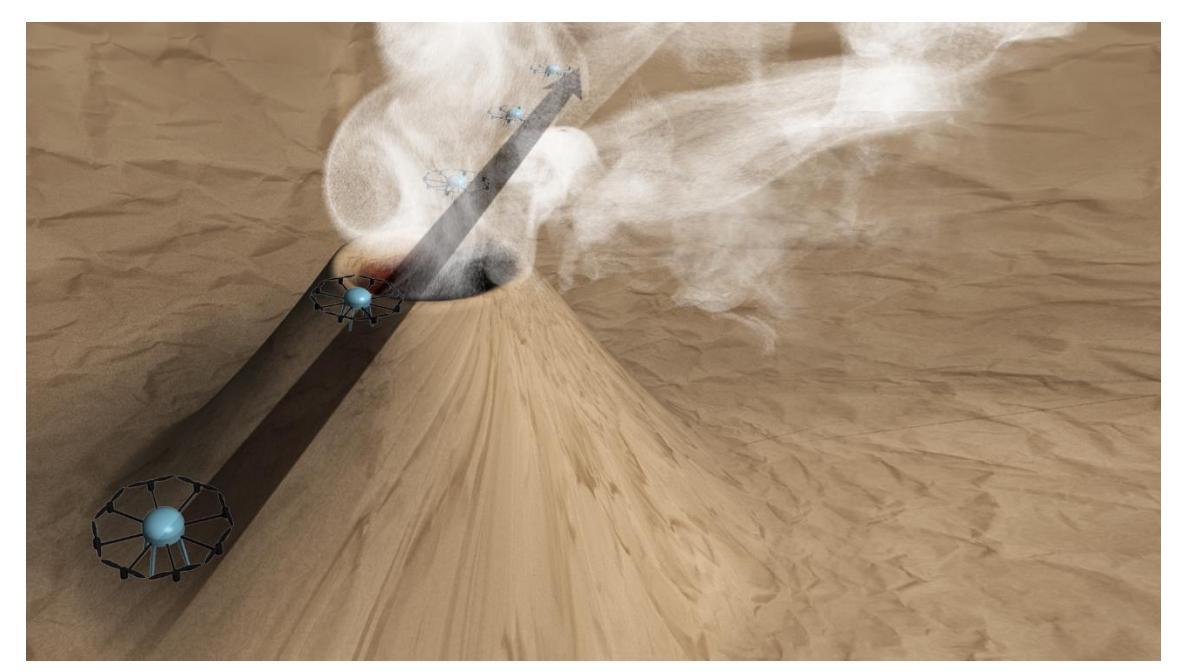
図 2-1 9 エアーサンプラーの活用例 ドローンを噴煙の中に飛行させ, 硫黄濃度の計測を実施した.

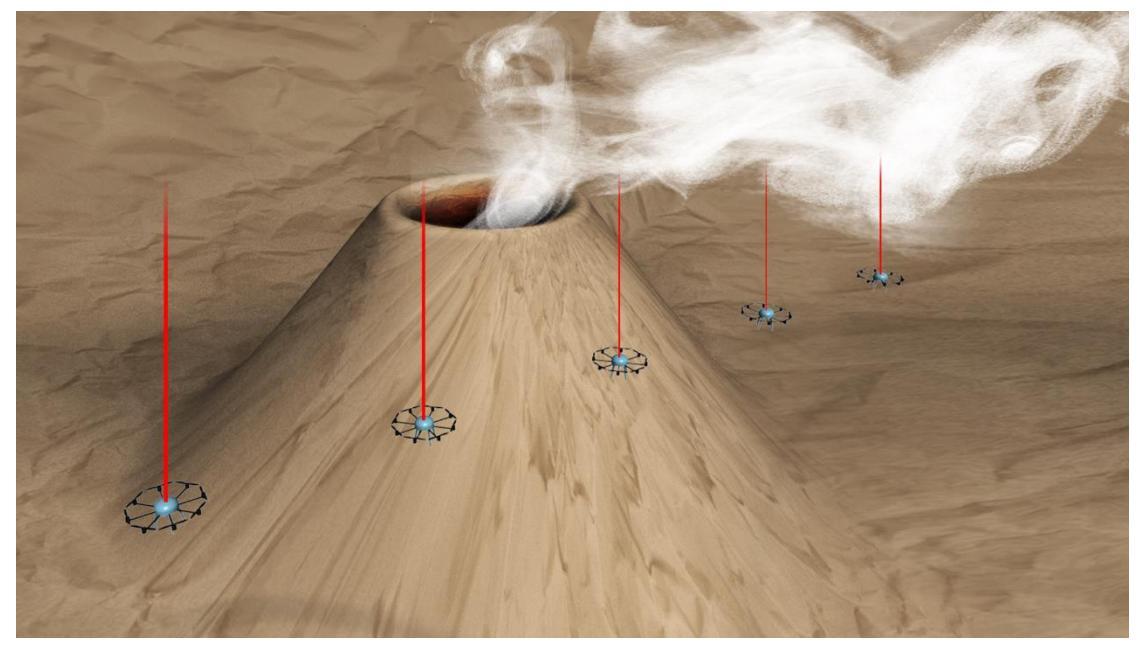
図2-20 分光計の活用例

噴煙の下において,噴煙の在る箇所と無い箇所を複数回往復し,噴煙の 体積の計測を実施した.

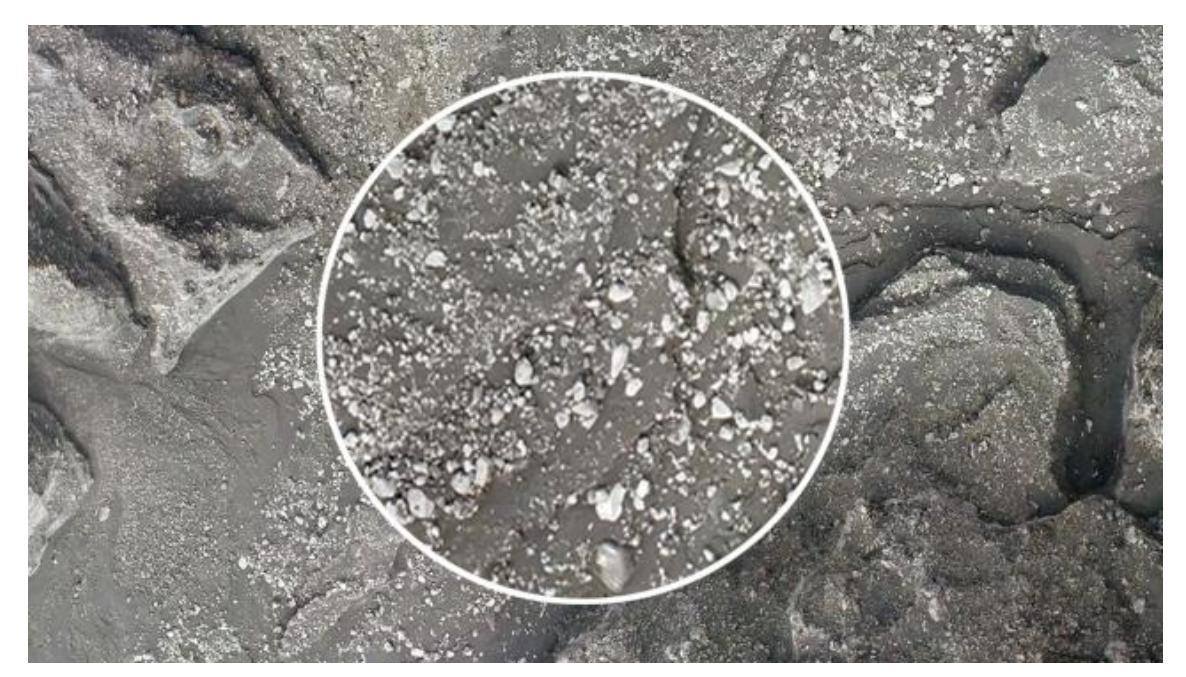
図2-23 噴煙の調査結果 低高度からの撮影が可能なため,高精細なオルソ画像が作成でき, 噴煙の粒径も詳細に分析することが可能である.

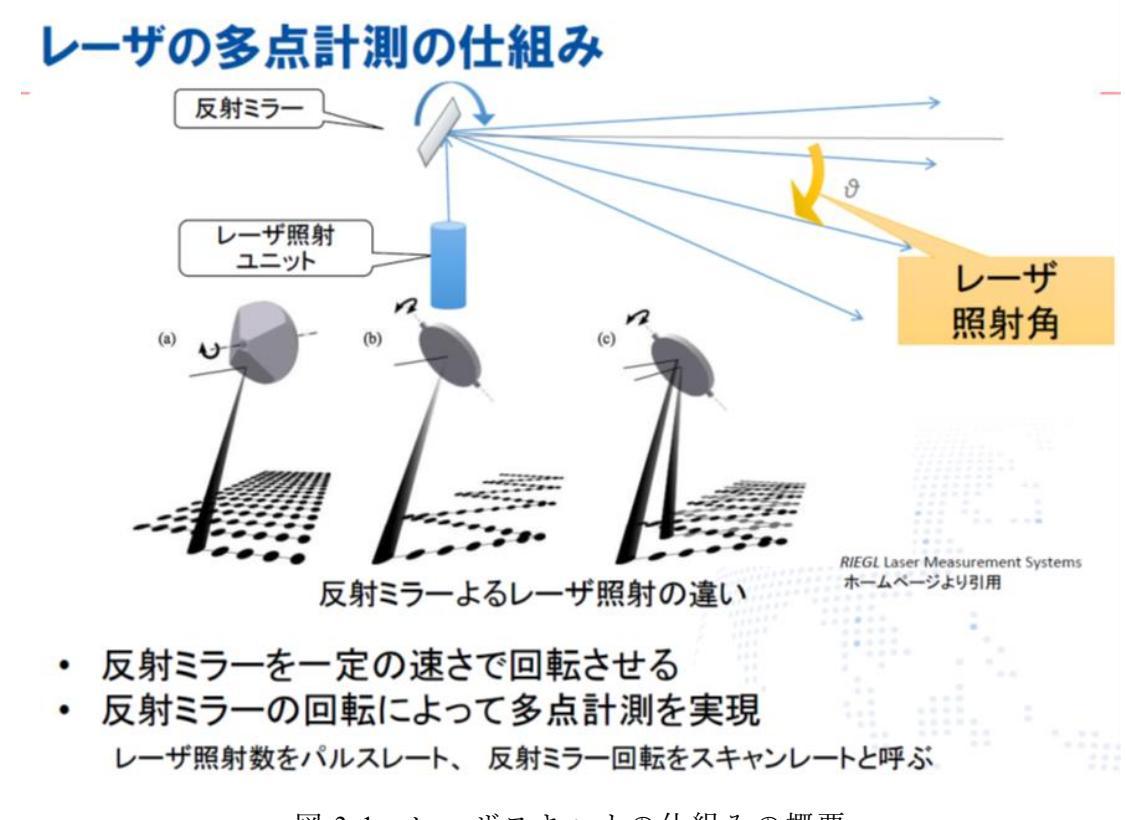
図 3-1 レーザスキャナの仕組みの概要

ドローンレーザ測量は、写真測量におけるデジタルカメラの代わりに「レーザ 測距装置」を用いる.このレーザ測距装置は、レーザ光を発射して地表から反射 して戻ってくる時間差を調べて距離を決定する装置である.図 3-1 のように進行 方向に対し横方向にスキャンさせて座標値を調べるので、「レーザスキャナ」とも 呼ばれる.

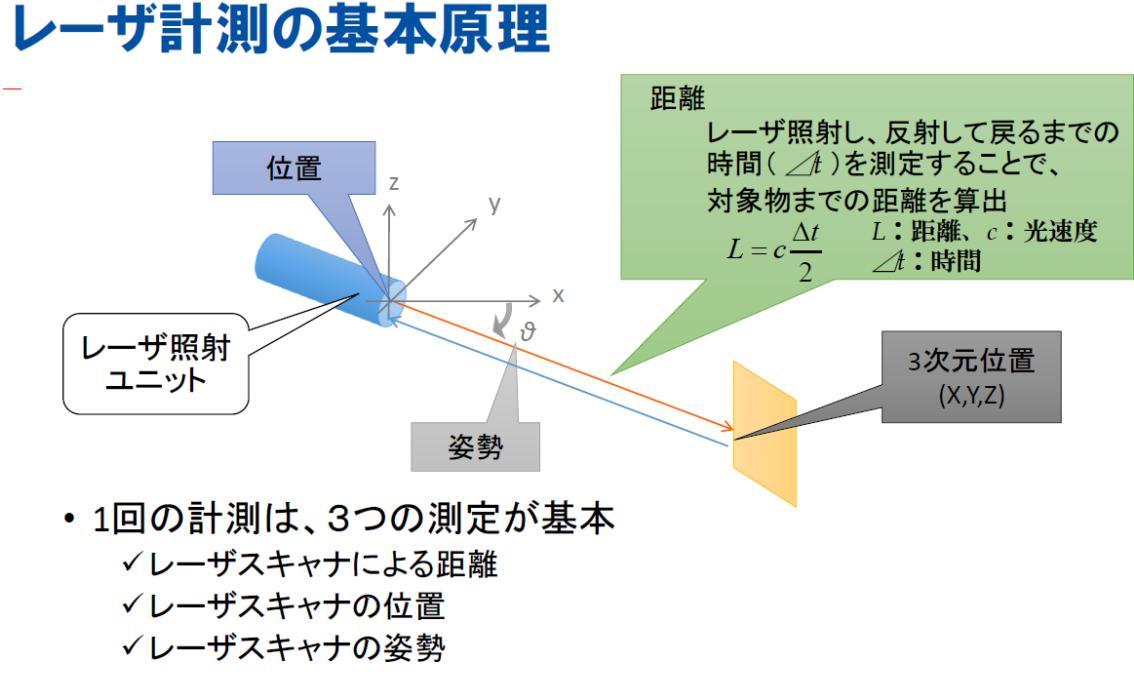
図 3-2 レーザ測量に必要な 3 つの測定値の概念

このレーザ測距装置の他に、ドローン写真測量と同じく、図 3-2 に示すように、 GNSS と IMU の自己測位のための機器のデータを用いて、地表まで達したレーザ 光の位置(x,y)と高さ(z)を正確に算出して測量を実施する. すなわち、3 つの技術 の性能が測量誤差に影響することになる.

• 計測した距離・位置・姿勢から、3次元位置を算出

本研究では,前章で記述した2周波 GNSS を用いて自己測位の精度を向上させる.図 3-2 を参照して,あらためてドローンレーザ測量における誤差要因をまと

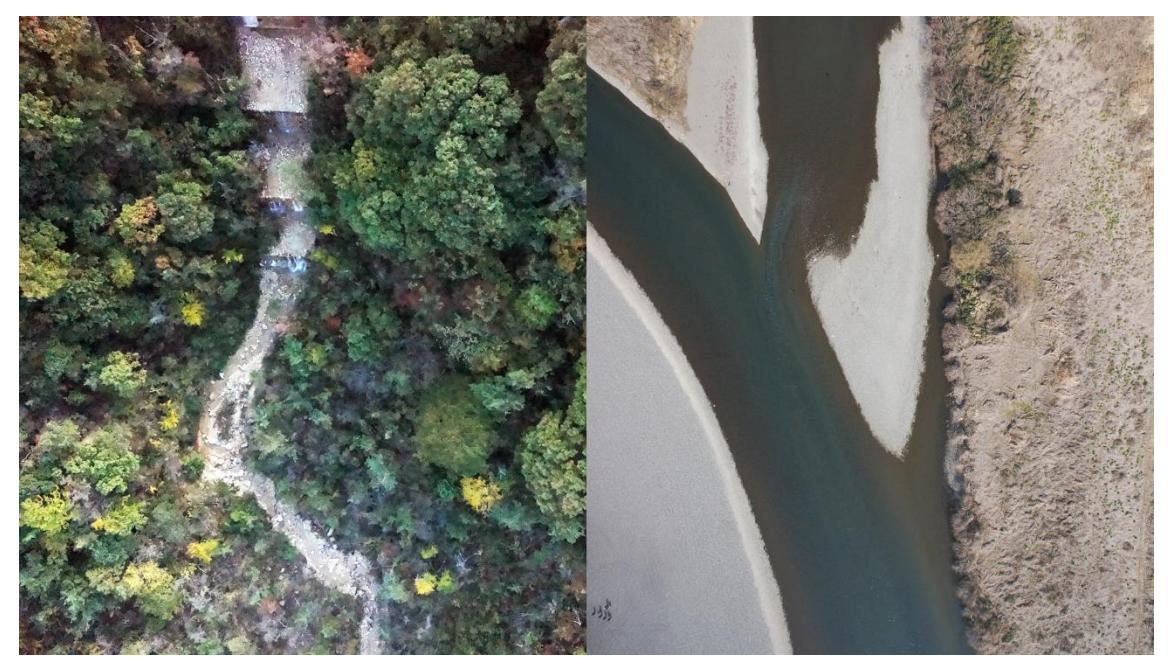
また図 3-5 は、写真測量によって高精度の測量が困難となる対象を示したもの である.写真測量は連続で写真を撮って処理するものであるため、図のように風 で動いてしまう草木が写り込んでいる場合や、太陽光が反射される部分がある場 合は、ハレーションを生じるために高精度の測量が困難である.また図 3-6 は、 図 3-5 の河川堤防を測量した結果である.繁茂している草の影響等もあって、堤 防形状の詳細は写真測量では分からない.

図 3-5 高精度の写真測量が困難な対象 左:樹木が写っている場合 右:太陽光が反射する箇所が写っている場合

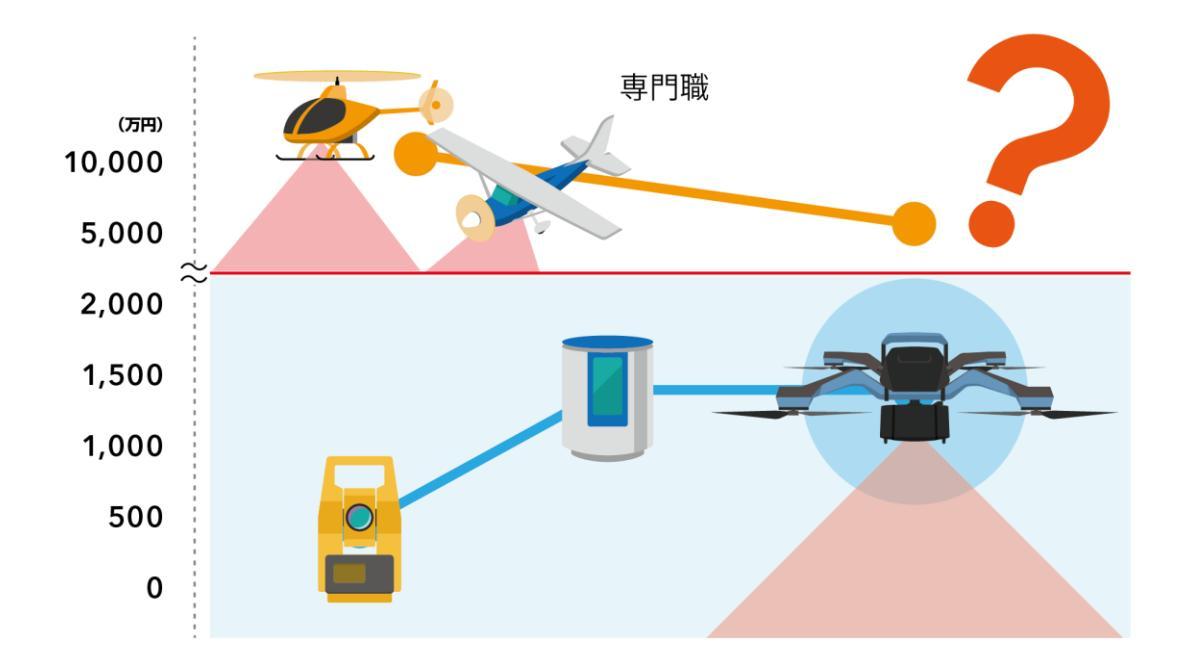
図 3-10 ドローンレーザ測量システムの開発背景の概念を示したもの

また国土交通省革新的河川管理プロジェクトから考察した,ドローンレーザ測 量システムに要求される事項を図 3-9 に示す.高性能であっても高額であれば活 用場面が減る.また専門職しか使えない特殊なものも普及しない.これらをまと めると,有人航空機が小型化されたというドローン測量ではなく,図 3-10 に示す ような,トータルステーションから地上設置型レーザの延長線上で,空から測れ る機器というコンセプトから成るレーザ測量システムが必要であると考える.
