防災・減災のための ICRT 技術による 3 次元レーザ点群

の活用法とその取得法に関する研究

岡山大学大学院 博士後期課程 環境科学専攻

冨井 隆春

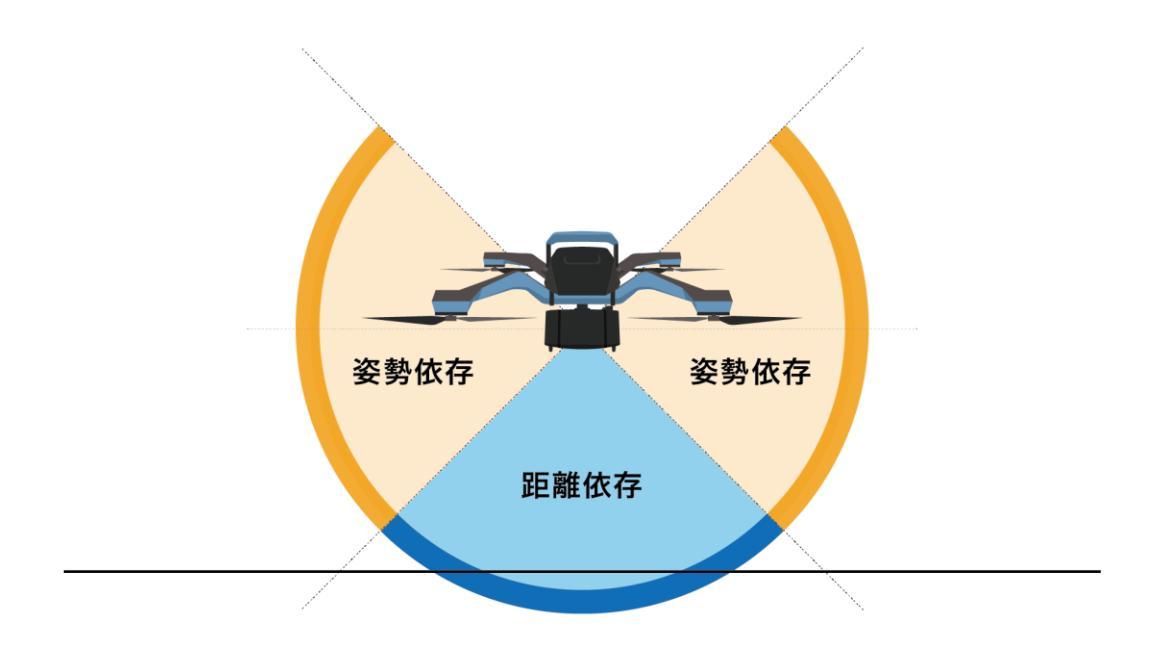
図 3-11 レーザスキャン角度において高さの測量値精度が依存する因子の関係

またレーザ光がスキャンされる角度において,取得された座標の高さの値の精 度が何に依存するのかを示したものが図 3-11 である.横方向にスキャンされて いる時は,測量の精度はドローンの姿勢に依存することが判明した.

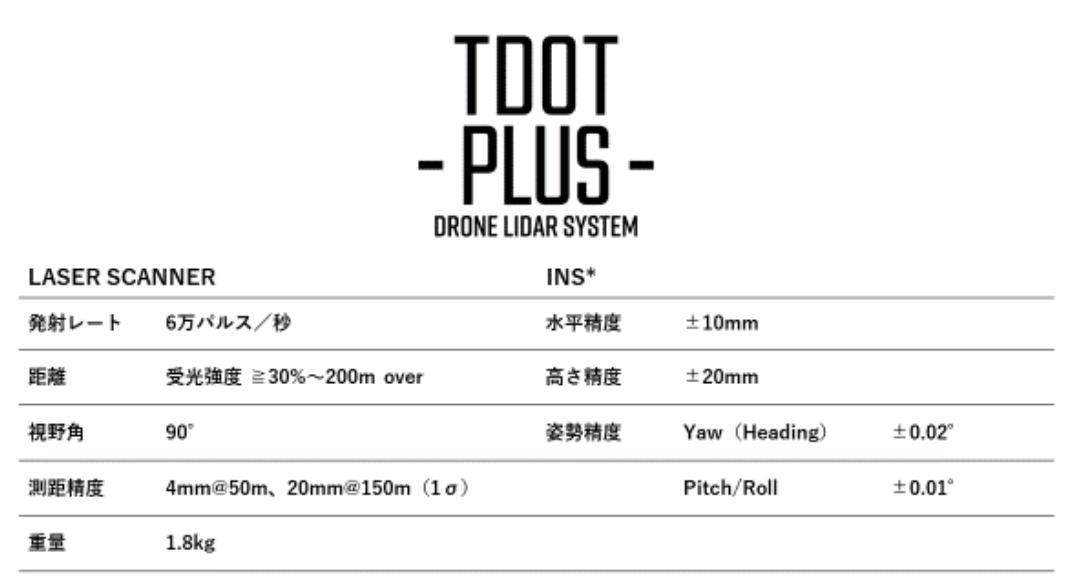
図 3-13 開発したドローン専用レーザスキャナの仕様

データ容量が大きくなると、処理時間が増加することになり、かえって活用し 難くなるなどの状況を勘案して、図 3-12 に示すように、90°のスキャン角度にお いて 6 万点/秒の性能を有するスキャナを開発するに至った.図 3-13 には、開発 した当スキャナの仕様を示す.

※ クラウド処理によるポストプロセッシング後の精度。

1平方メートルあたり200点以上で,詳細な地形データを取得することが出来る. ここでは,前節に示した開発したドローンレーザ測量システムを災害地での測量 に応用した事例を示す.使用したドローンレーザ測量システムは図3-13に示し たスキャナを使用した.ドローンの機体は,最大積載量 5.5kg の折畳み可能な機 材 DJI Ma-trice600Pro を用いた.

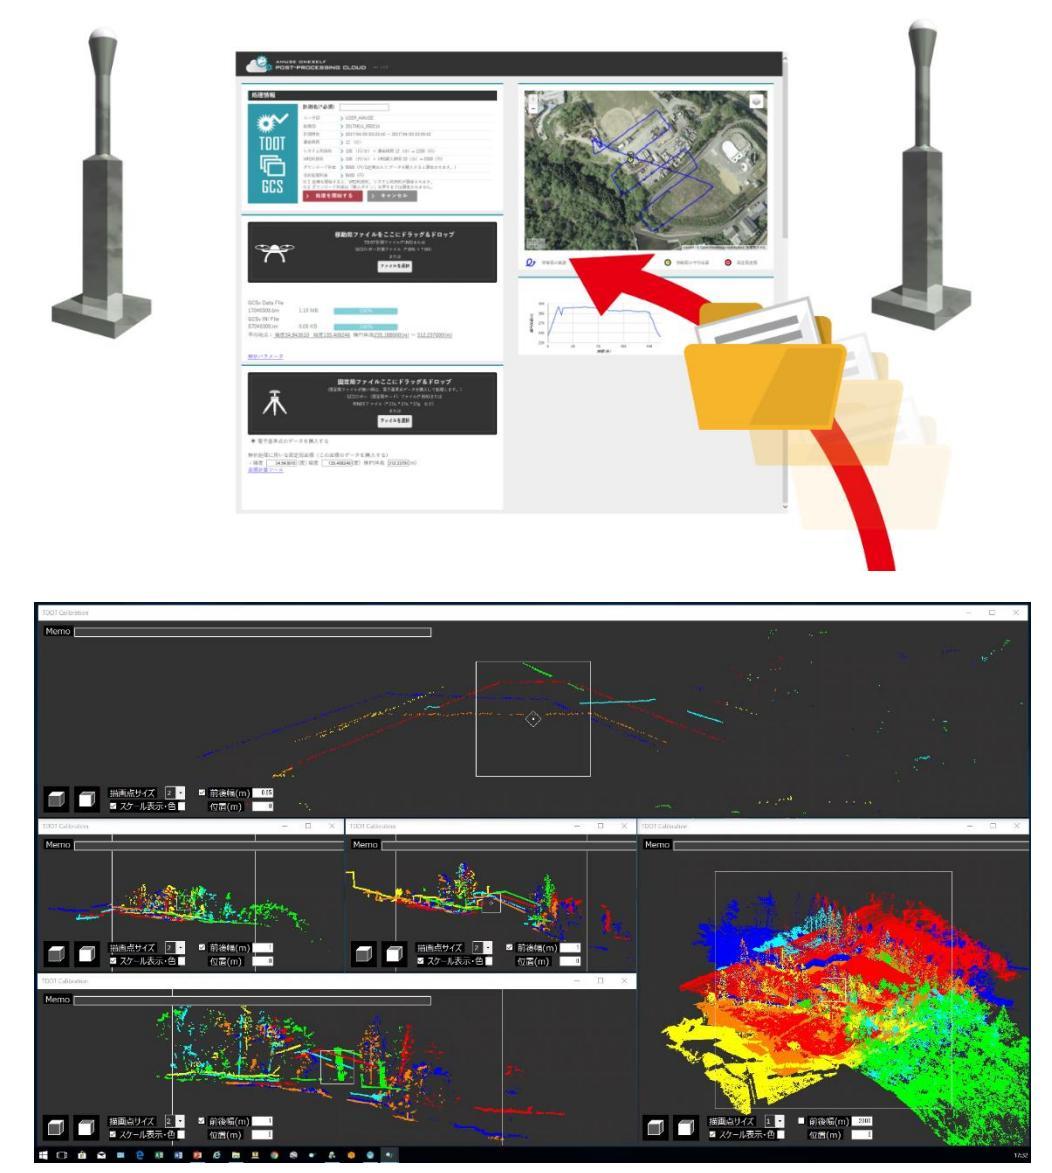
また、データ処理過程において、 GNSS と IMU を複合させた最適軌跡解析を より簡便に実施できるようにするため、図 3-14 に示すような、電磁基準点など の固定局が取得した GNSS データによる 3 次元座標を、測量時に自動的にダウン ロードしてくるソフトや、微調整を加えてさらに高精度化する場合や、ミスアラ イメントの調整を行う場合に、取得した全レーザ点群に対して再計算する過程を リアルタイムで視覚的に調整できるソフトを開発した.これにより、汎用的なド ローンレーザ測量のシステム化を実現させた.

図 3-14 ドローンレーザ測量システムとしてのデータ処理ソフトの開発例 上図:最適軌跡解析処理ソフト 下図:レーザ点群再調整処理ソフト

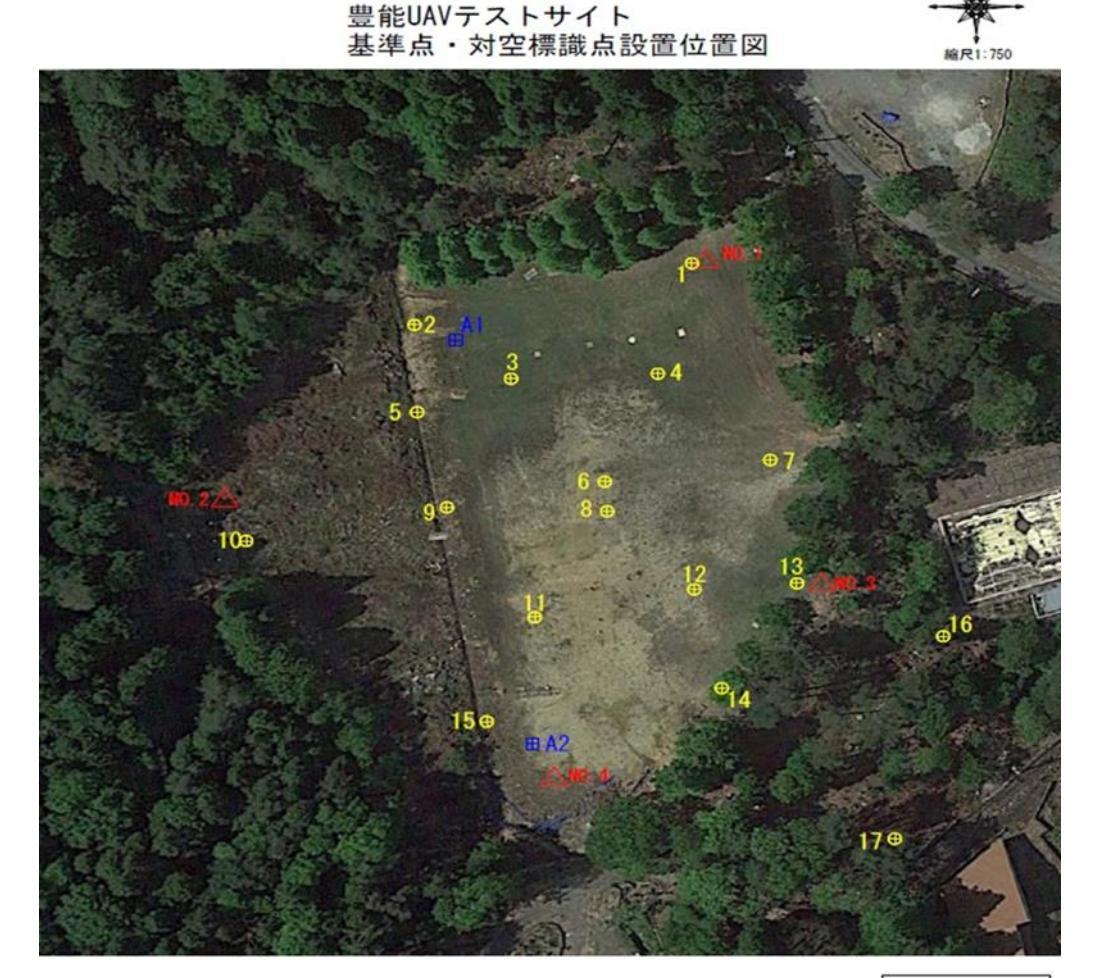
図 3-16 能勢高原ドローンフィールドの概観

本節では、前節で記述したドローンレーザ測量システムの測量精度の検証を実施した結果を示す.大阪府内の能勢高原ドローンフィールドにて行った.当フィールドの面積は 6152m²である.図 3-16 に能勢高原ドローンフィールドにおける 機器の配置を示す.図において円形で示すものが検証点となる 1 から 17 までの 対空標識点(ターゲット)である.また三角形で示した No.1 から No.2 は検証点の 測量のための GNSS による 2 級基準点の計測位置を示す.検証点の測量にて使用 したターゲットと GNSS 受信アンテナは図 3-17 に示すとおりである.

凡例			
\triangle	2級基準点			
+	対空標識点			
⊞	検証点

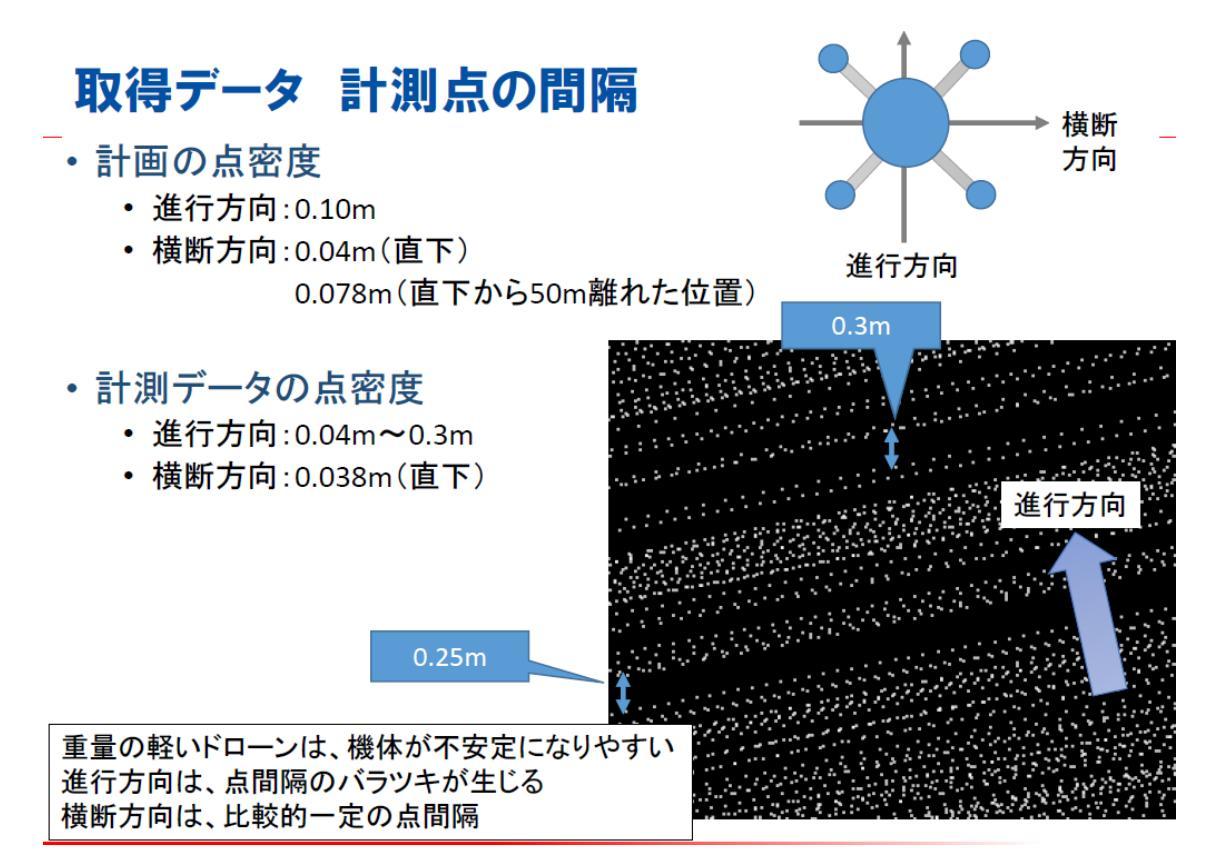
図 3-23 レーザ点群密度の計測結果

図 3-23 に、レーザ点群密度を示す. 図に示すように、進行方向はレーザ点間隔 にバラツキが生じ、進行方向に対して直角の横断方向は、一定のレーザ点間隔を 得ることが出来る. これはドローンの機体の不安定さが原因であり、風速が強い 場合(例えば 5m/s 以上)の計測では、安定した制度を得ることが困難な場合が生 じることが予想される.

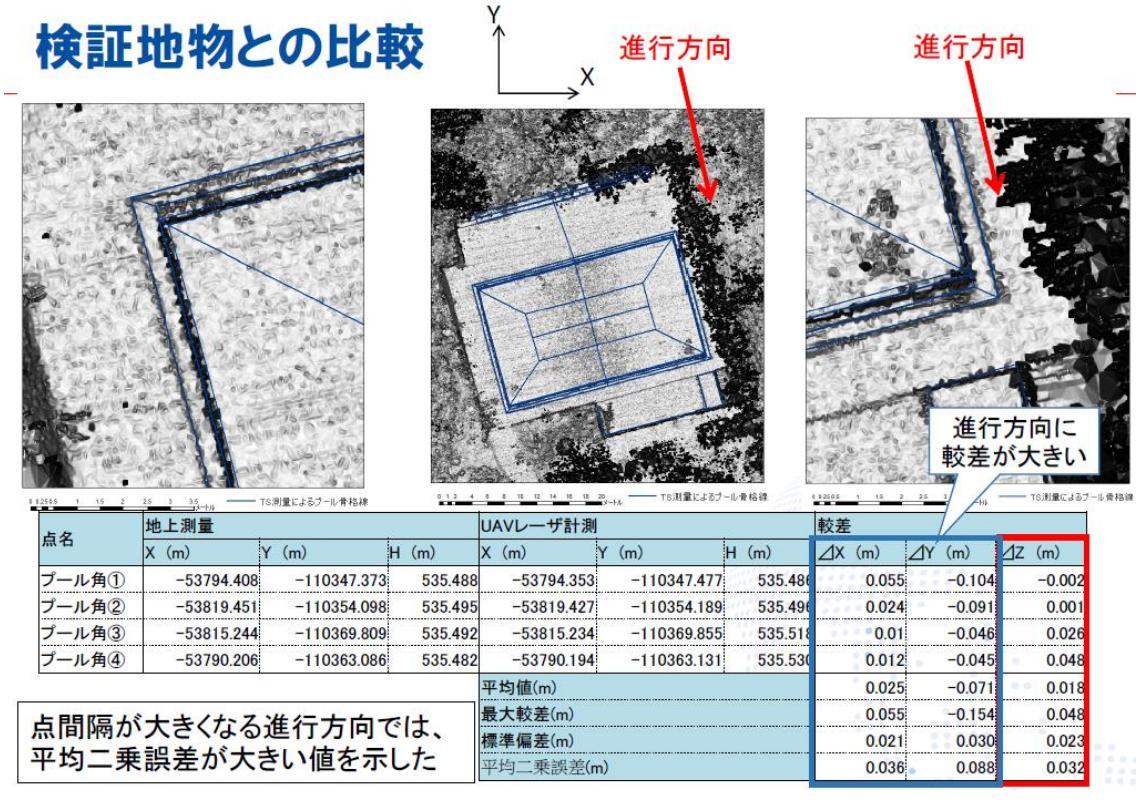
図 3-25 地物でのレーザドローン測量の精度検証結果

次に検証点の座標と比較したドローンレーザ測量の精度を求めたのが図 3-24 である.標高値を比較したものであるが、2 級基準点測量を与点にした測量によ る座標に対して±50mmの精度が確保できていることが分かる.さらに計測対象フ ィールド内の地物(プール)の特徴点に対して測量を行った結果が図 3-25 である. なお特徴点も同じく2級基準点を与点にした測量を実施した.この結果から分か るように、図 3-23 に示したレーザ点群密度の影響が現れ、進行方向の較差が大き くなっている.しかしながら、進行方向では最大で 200mm 以内,標高は±50mm、 ドローンの進行に対して直角方向は±100mm 以内の較差であり、一般的な航空レ ーザ測量での高さの精度±150mm、水平方向の位置精度 1000mm に比較すると、高 精度の測量が可能になることを実証した.

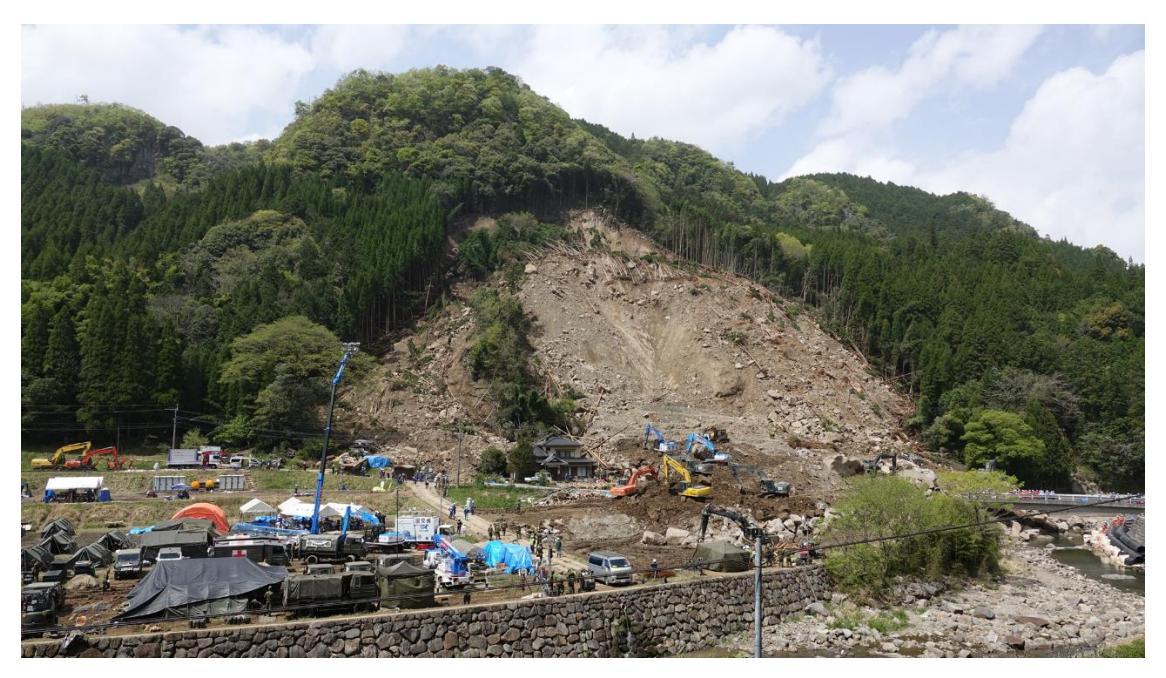
図 3-26 崩壊斜面の状況

現場は、2018年4月、大分県中津市耶馬溪町大字金吉の梶ケ原地区において発 生した斜面崩壊地である.大分県中津市耶馬溪町の崩壊地付近は標高 350m~ 400mの平坦な火砕流台地が広がり、その中を山国川の支川の金吉川が貫流して いる.崩壊は図 3-26に示すように、金吉川の左岸側斜面で発生した.崩壊地付 近で金吉川は大きく蛇行し、被災集落の梶ケ原地区は河川の攻撃斜面にあたる. 崩壊前には地震も先行する降雨もない中で、深夜崩壊が発生した.周辺の地質は 新第三紀中新世~鮮新世の豊肥火山岩類(:安山岩,玄武岩質安山岩および火砕 岩)の分布地域で、この中に耶馬渓層である凝灰質砂、シルト、軽石が挟まれて いる.平坦な火砕流台地を形成する地層は、約100万年前の耶馬渓火砕流堆積物 で柱状節理の発達した溶結凝灰岩でその下位には非溶結部を伴っている.山国川 沿いには約9万年前の阿蘇4火砕流堆積物の溶結凝灰岩の分布はあるが、崩壊地 周辺には分布しない.

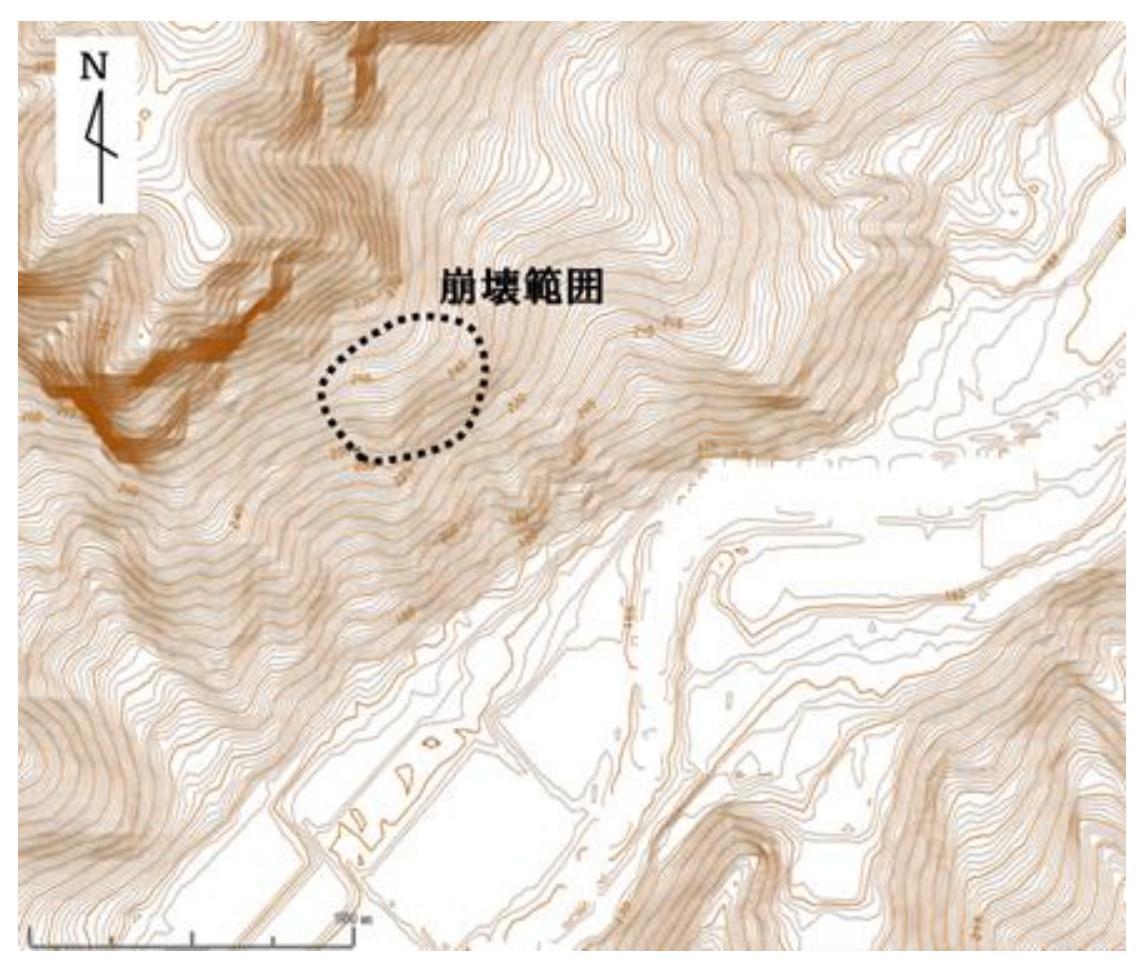
図 3-27 崩壊斜面周辺の崩壊前の地形図

図 3-27 に示す崩壊前の地形図から,崩壊は急崖直下で僅かに凸型に張り出した 部分で発生していること.周辺には同様の地形が複数確認でき,地形図判読だけ からこの場所の崩壊を予測することは極めて難しいと考えられる.崩壊地の計測 は,対策現地本部の許可を得て,捜索活動が続いていた期間中に実施した.図 3-28 に示すドローンに搭載したデジタルカメラの画像からは,崩壊地の範囲と倒木 現況は把握することが出来るが,樹木下の詳細な地形形状が分からない.そこで ドローンレーザ測量システムの適用を考え,事前に現地の地形を地理院地図で確 認し,樹木の高さを考慮したフライトプランを作成した. 具体的には対地高度 70mとし,飛行速度 3m/s 程度で,ほぼ 0.1m 格子の点群が取得できる計画とした. 計測終了後数分でプレ解析し,点群を閲覧した後,本解析処理を行った.本解析 はクラウド処理した.事前に一連の処理をプログラミングしてクラウド化してお り,これにより電子基準点データの収集から GNSS や INS の最適基線解析,解析 処理までの処理を完全自動で実施した.

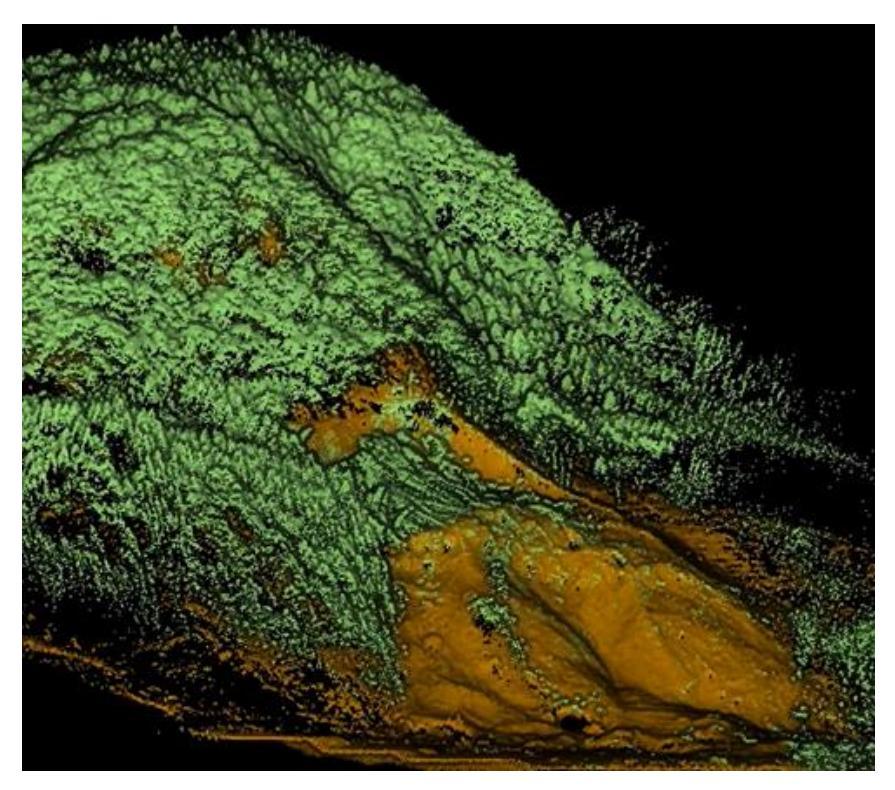
図 3-29 樹木を含む崩壊地全体 3 次元モデル図

樹木を含む崩壊地全体 3 次元モデルを図 3-29 に,詳細図を図 3-30 に,また樹木除去処理後の 3 次元地形モデルを図 3-31 に示す.図 3-32 に示す崩壊地を横切る 5m 毎の樹木を含めた崩壊地中央部を通る代表断面を図 3-33 にて作成した. これを見ると,樹木の倒壊の向きや形態と樹木下の地形が同時に可視化されることが分かる.

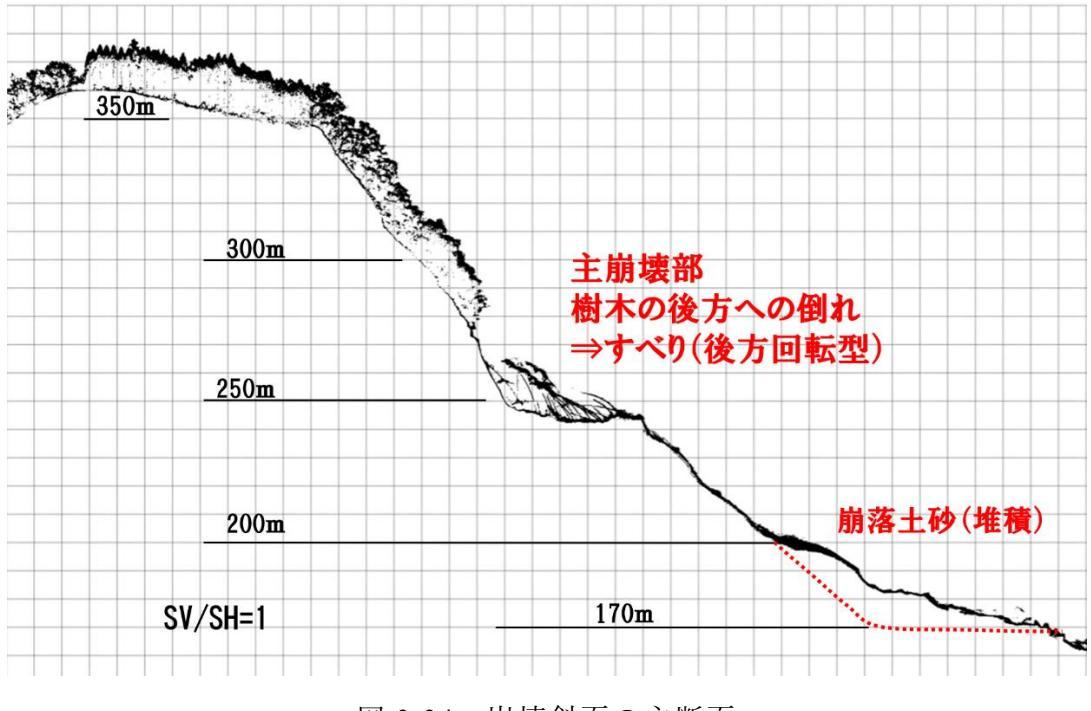
図 3-34 崩壊斜面の主断面

次に崩壊形態を推定するために, 主断面を図 3-34 のように作成した. 対象斜 面は標高 170m~360m, 比高約 200m の急斜面で, 崩壊は斜面中部付近の標高 240m~270m で発生している. 図 3-35 に示したように, 崩壊主部では地盤に根 を張った状態で樹木が倒壊し, 木の倒壊方向から地盤が後方回転していることが 読み取れる. 崩壊は斜面中部がスプーンで抉るように滑っていることが明瞭に確 認できる.

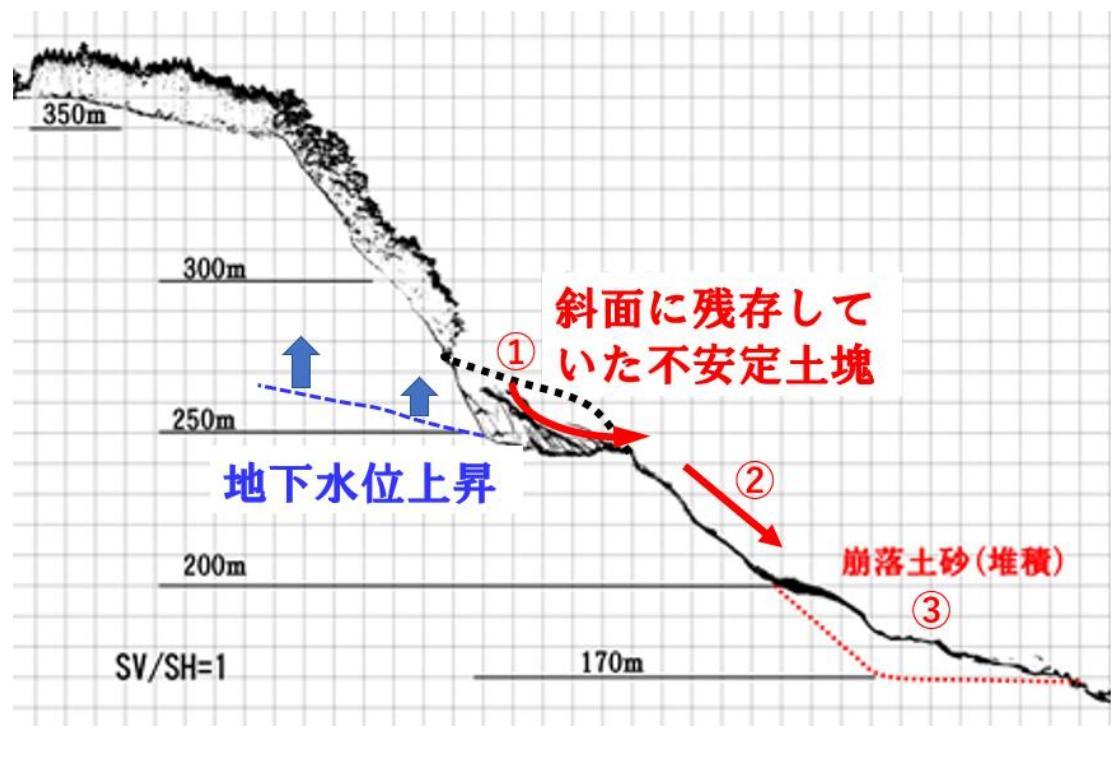
図 3-36 推定される崩壊プロセス

今回の計測内容や観察結果をもとに、崩壊プロセスについて推定した.崩壊前 の地形をみると周辺には多数の崩壊地形が確認され、その中で今回の崩壊地付近 は僅かに尾根状に張り出した部分であった.このことから、斜面中腹に不安定土 塊が残存していたと想定される.崩壊直後にかなりの湧水があったとの報告から、 不安定土塊内部の地下水位が上昇し、斜面の安全率が低下していたとみられる. これらの条件が揃った結果、図 3-36 に示すように、斜面中腹に張り付いていた不 安定土塊が一気に抜け出して崩壊したと想定される.通常、崩壊の引き金は地震 動や降雨があるが、今回は直接の外的要因がない.崩壊の素因は地層構成と急崖 斜面、地下水環境があり、遠因としては、地震動や長期間の先行降雨の影響の可 能性も除外できず、地形的な計測結果からは崩壊メカニズムの推定は困難な状況 である.しかしながら、本現場では、ドローンレーザ測量システムを活用して、 現地計測 30 分、1 時間後には 3 次元モデルを作成できることが示された.本研究 成果によるドローンレーザ測量システムは、崩壊形態の可視化や 2 次災害防止対 策の観点から、その有用性を実証できたと考える.

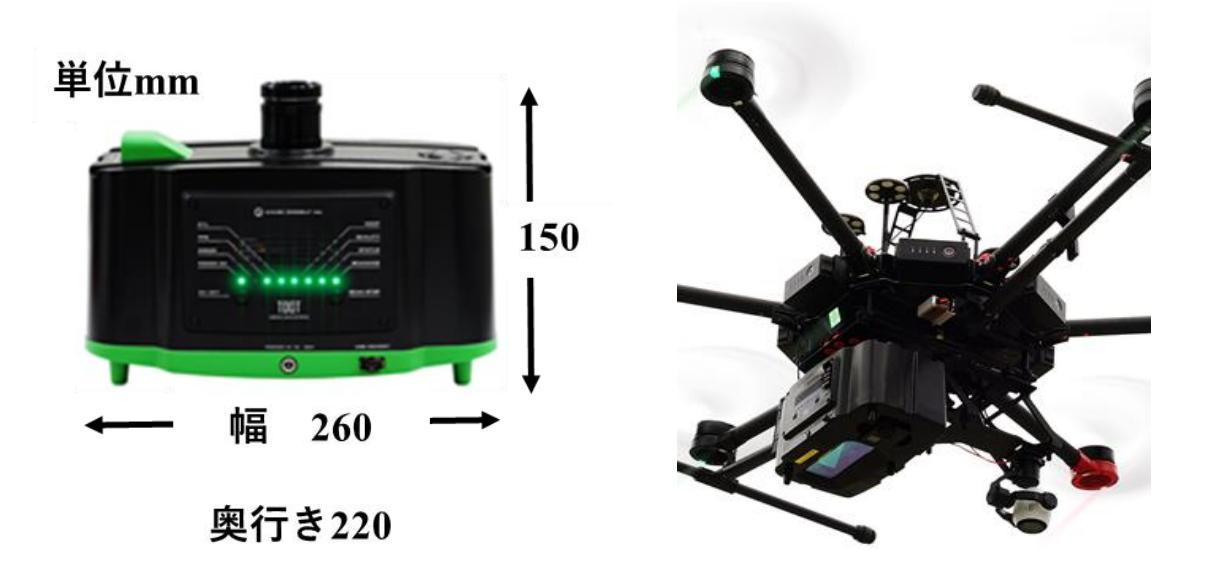
図 4-2 レーザスキャナおよびドローンレーザ測量システムの概観

図 4-2 は開発したレーザスキャナ,およびドローングリーンレーザ測量システムシステムの概観である.また表 4-1 はレーザスキャナの仕様である.レーザスキャナはペイロード 3kg 以上のドローンに容易に装・脱着可能である.そのため,これまで近赤外レーザスキャナを搭載している汎用のドローンと組み合わせて使用できる.航空レーザ測深では,水面の位置を近赤外レーザを用いて,水中部の測深にはグリーンレーザを使うが,本機はグリーンレーザのみを使用する.アイセーフ機能はレーザークラス 1M に準拠し,測深能力の理論値は高度 100m の計測時で約 10mの測深能力をもつ.最大 27 分の飛行が可能であり,局所的な範囲

が対象にはなるが、容易に計測技術を学べるドローン計測の利点が発揮されることから、簡便かつ迅速な計測を実現することができる.

使用したシステムは、図 4-2 に示したものである.まず由良川への適用例を述べる.福知山盆地を流れる由良川の中流部は,広い川幅と緩やかな勾配による瀬・ 淵が多く見られ、多様な魚類の生息域となっている.この由良川を対象に、本研 究によるシステムを用いた測量を実施した.図 4-11 には、フライトプランおよび 計測状況を示す. また図 4-12 には,水域部の詳細な断面図を示し,図 4-13 に平面図および各測線における断面図を示す. このように,陸域と水域の同時計測状況を確認することができる.

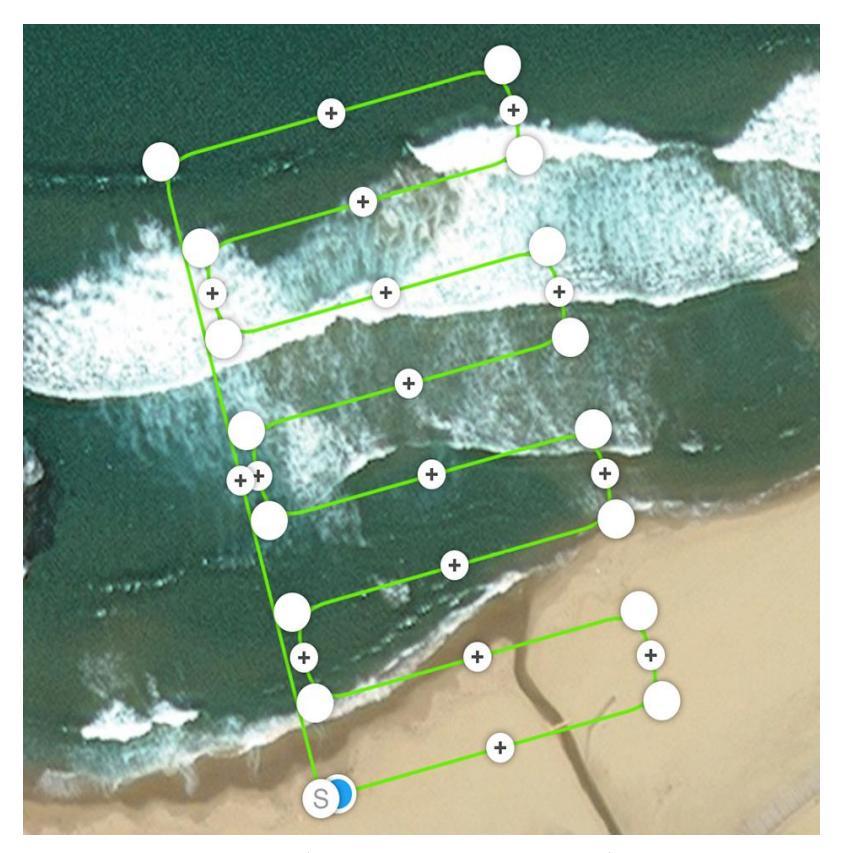
図 4-3 琴引浜におけるドローン飛行ルート

琴引浜は全長 1.8km で、国の天然記念物に指定された数少ない自然海岸の一つ である.鳴き砂の発音は、底質に付着する有機物の影響が大きいことが指摘され てきた.浸食型あるいは堆積型の波浪により、汀線近傍に発音特性の回復した鳴 き砂が集積するなど、保全に有用な研究例が報告されており、それに対するバー 地形の影響などが議論されている.今回、潮位変動量が 200 mm以下と少ない時期 を選択して、琴引浜でのドローングリーンレーザ測量システムを使って、陸域か ら海域までの同時計測を実施し、保全に有用なデータの収集を通し、当ドローン システムの効果を考察する. 図 4-3 は,琴引浜でのドローンの飛行ルートであり,沖合 400m の範囲を計測した.図 4-4 は,計測によって取得されたデータから描いた断面である.

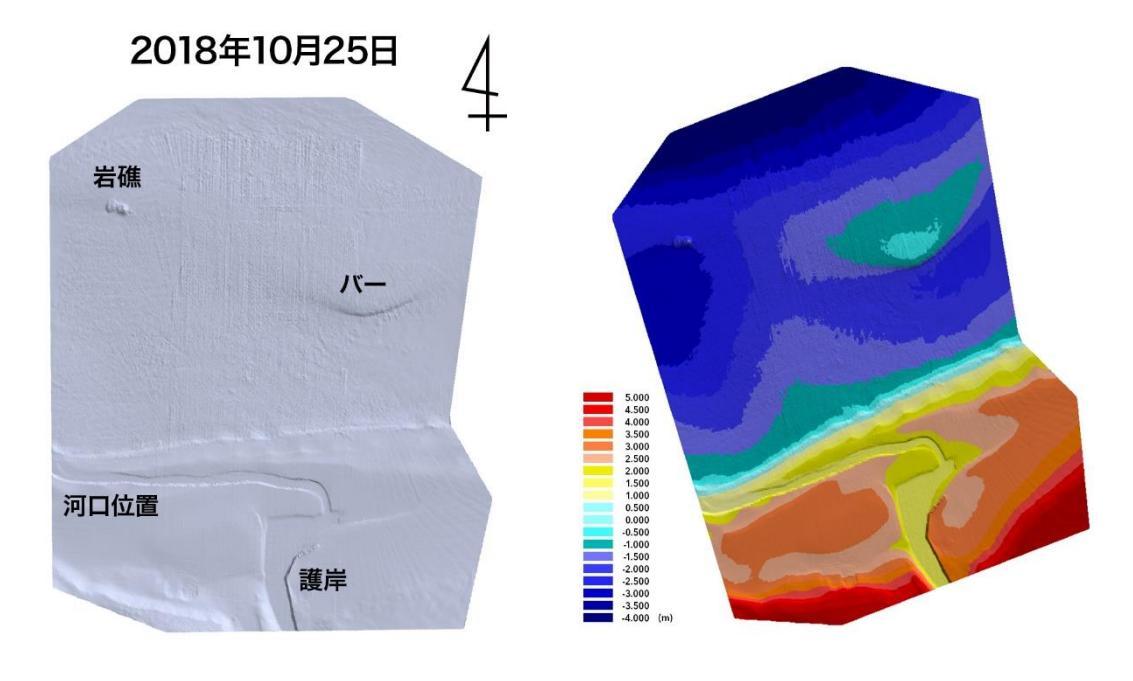
図 4-6 琴引浜の地形段彩図 :10月に計測を実施

本計測では、前述のような ALB 計測とは異なり、水面計測用の近赤外レーザ を搭載していない.図よりグリーンレーザを水面上に対して同時にスキャンさせ ることにより、水面位置と最大水深 8.6m までの地形を捉えていることが分かる 図 4-5~図 4-8 は,開発システムの計測データから,陸域から海域までを図化した 結果である.図 4-6 および図 4-8 は,等高線および等深線による地形表現を見や すくするため,グラデーションをつけた地形断彩図である.

図では10月から同年12月の約2か月後に計測した際のデータを用いた.陸域 では蛇行する掛津川河口の形状と水面下の地形が捉えられ、また海陸境界では汀 線部分や波打ち際で急激に深くなるステップ地形が把握できていることが分かる、 さらに遠浅の地形と沖合バー地形および岩礁も捉えられている.各図は、電子基 準点に準拠した絶対座標で図化している.そのため、2ヶ月間の海浜地形の変化 を、陸域の河川護岸構造物と沖合海底下の岩礁を基準に読み取ることができる. 海面下では、当初見られたバーは消失し、海底は広い範囲で平坦化している.河 口位置は東に大きく移動し、ステップ位置は陸側に後退している.ステップの陸 側では、アーチ状の汀線形状がリズミカルに連なるビーチカスプが観測される. ビーチカスプは,波打った汀線形状や汀線付近に形成された凹凸地形で判定でき、 堆積ステージで発達する場合や台風などの高波浪来襲直後に発達することが指摘 されており,砂浜への波浪の影響を考慮する際の重要な現象である.琴引浜では、 砂は季節により岸から沖方向に大きく移動することが知られており、冬季には汀 線より沖にバー地形が発達し、春から夏にかけて浜に堆積することも報告されて いる.本研究による計測手法は、これら現地の特徴を明確に捉えていると言える.

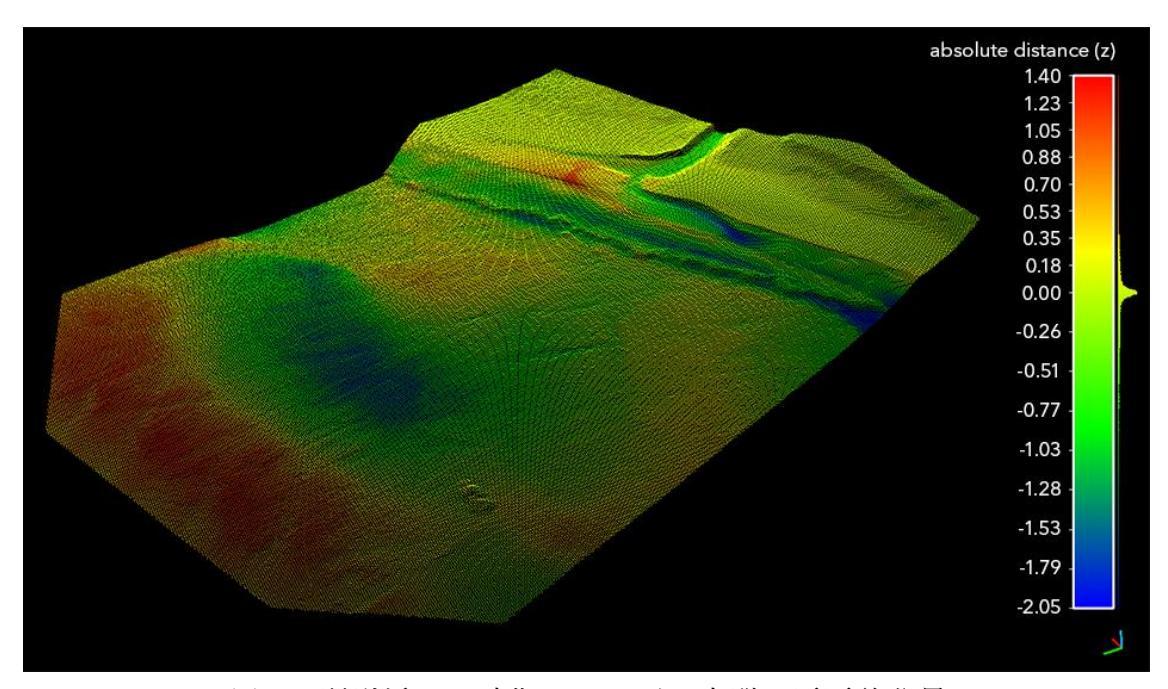
図 4-9 琴引浜の 2 時期のレーザー点群の平面差分量

また図 4-9 は、2 時期のレーザ点群から標高の差分量を算出したものである.

この図から、さらに3次元的な海底地形の変化を読み取ることができ、海底下の 堆積域と浸食域が明瞭に可視化することができる.この結果を基にして、海陸同 時の断面図を描いたものが図 4-10 である. この図から、1 回目の計測から 2 か月 の期間中の地形変化を詳細に読み取ることができる。例えば、海底下のバーの消 失が、この期間中に発生していることが明瞭に分かる.これまでの研究例では、 一様勾配の海浜に暴浪波を作用させると汀線が後退 してバーが形 成され、続い て静穏波を作用させると汀線が前進することが報告されている.この研究によれ ば、暴浪波の作用直後に、それによって形成されたバーが削除されると、静穏波 を作用させても汀線が前進しない. このように, 外浜の地形変化, なかでも外浜 の地形変化を特徴づけるバーの変動特性を把握することは海岸保全を考える上で 重要である).また安価な養浜手法である沖合養浜が行われているが、これは沖に 養浜砂を投入し, その砂が岸に移動する, あるいは投入地点にとどまることが期 待されている。投入砂はバーを形成するため、養浜砂の移動を精度良く予測する ためには、バーの移動特性 を把握 しておくことが必要である. このように、バ ーの海 岸管理上の重要性に対する認識が高まりつつあるが, 海岸全体の 3 次元 地形の変動とともに、土砂収支を考える上で重要な底質の移動量と関連して議論 された事例はなく、長期にわたって収集 されたデー タを基に、バー地形その も のの発達、移動および消滅が把握された事例は多くない、本研究で示したドロー ングリーンレーザ測量システムは、ドローンの移動速度が時速 5~6km, すなわち 人が歩く程度の速度で計測し、さらに最大6万点/秒の高密度レーザを発射しなが らデータを取得できる、また前述のように、海岸管理者が操作できるので、継続 的して長期的な海底地形データを容易に取得することができる。このように、我 が国の沿岸域,特に砂浜の保全に有効な対策の立案に貢献する詳細なデータベー スを本手法によって蓄積することが可能になると考える.

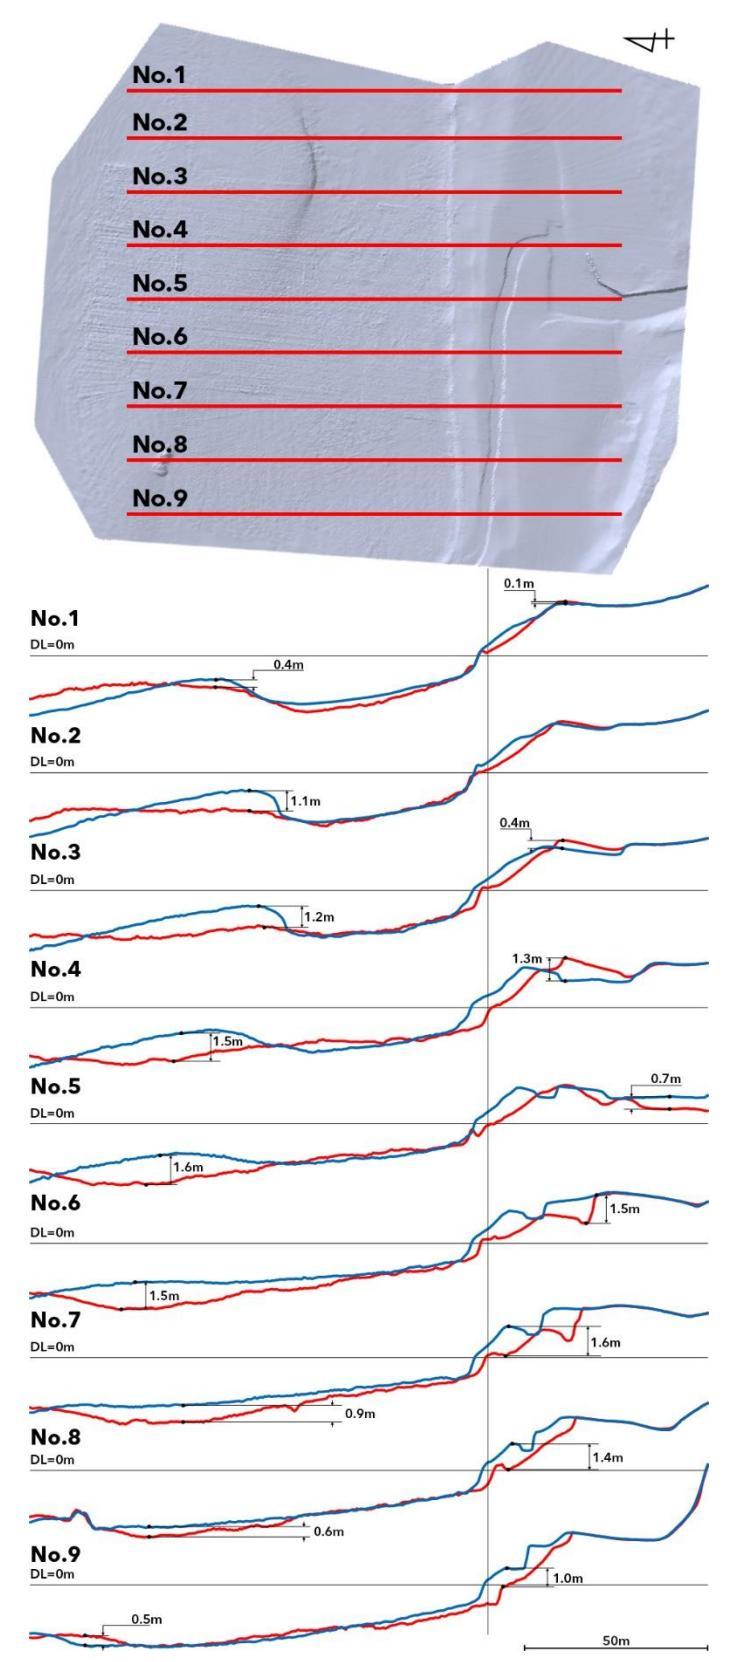
図 4-10 2 時期の測量結果から得られた地形変動結果 青色:10 月の計測データ,赤色:12 月の計測データ

今回開発した手法は,航空機にレーザスキャナを搭載する ALB に比べて,100 倍以上高密度情報が取得できるので,詳細な海底地形が可視化される.レーザ点 群密度は移動速度で調節することが可能であり,例えば 10cm メッシュの密度で レーザ点群を取得する場合は,対地高度 70m で 3m/秒の飛行速度,20cm メッシュ なら高度を 140m にすると同時に飛行速度も倍の 6m/秒に設定すれば良く,広範 囲を短時間で計測することが可能である.

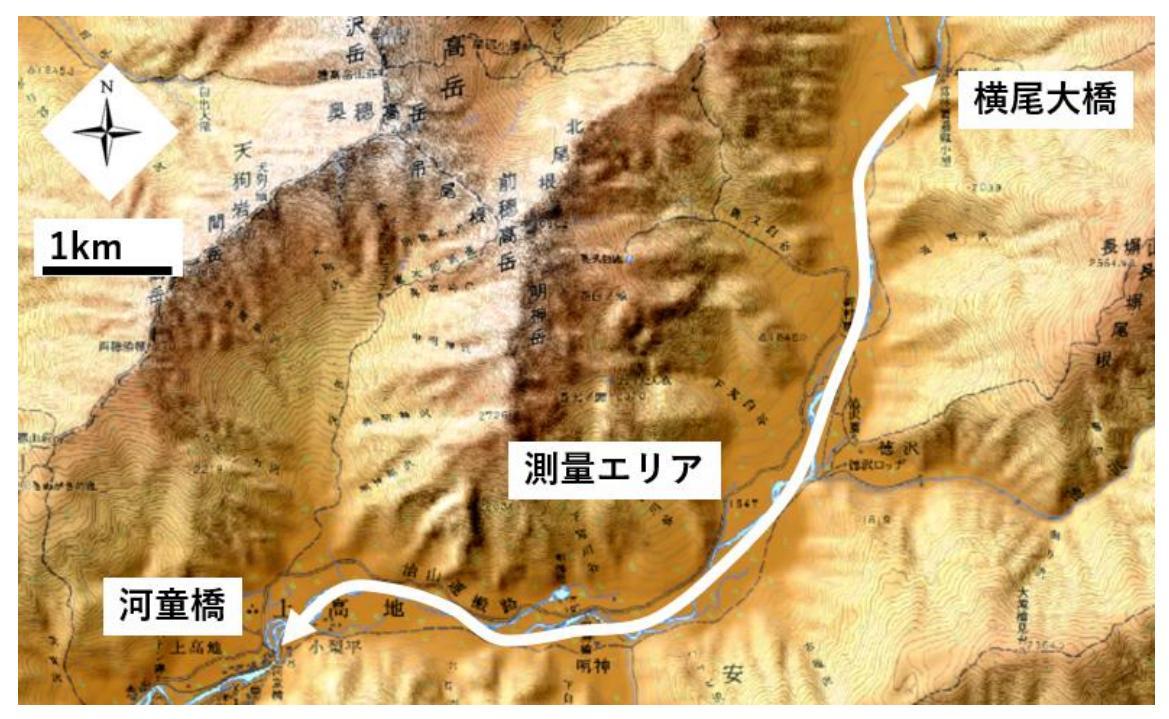
図 4-14 梓川・上高地の飛行ルート

次に梓川・上高地での適用事例を示す.上高地は国指定特別天然記念物に指定 された地域で,網状流とケショウヤナギからなる景観は日本の原風景を代表する 河川地形とされている.測量は,その代表地点である河童橋より横尾大橋に至る 図 4-14 に示す延長 約 6 km を区間で実施した.図 4-15 は計測実施区間の概況で ある.

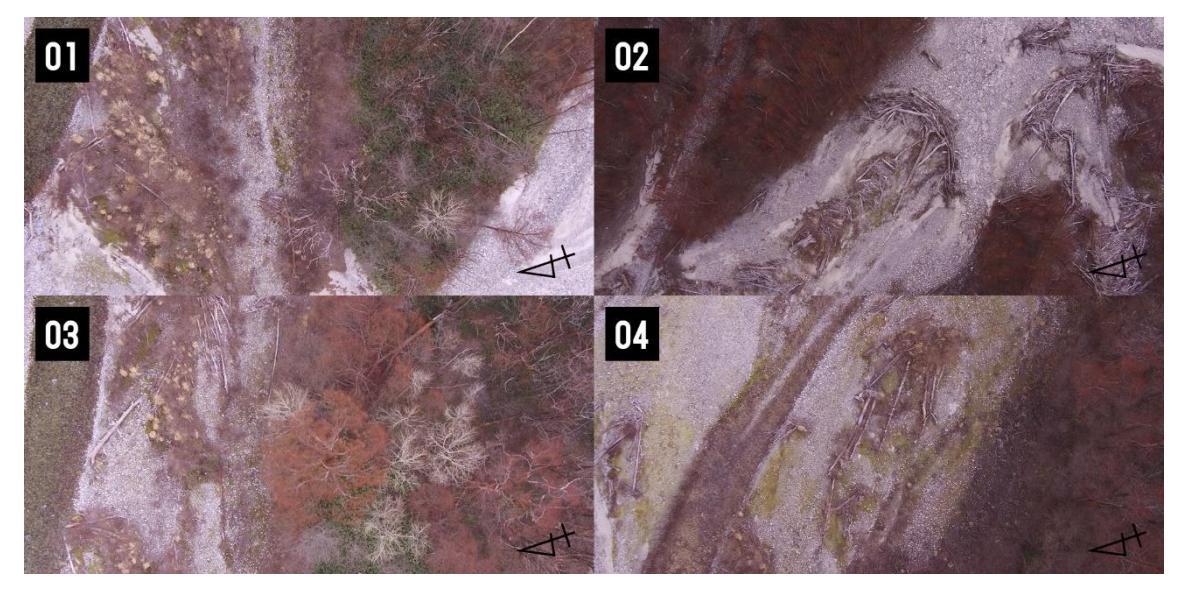
図 4-17 図 4-16 に示す 01~04 の個所の航空写真

測量の結果,図 4-16 に示すような全域に亘るレーザ点群が取得された.図 4-17 には,航空写真による現況を示す.図に示す 01 から 04 の代表区間の空撮画像か らは,砂礫河床と河畔林の繁茂状況が読みとれる.この区間の立体的なイメージ として鳥瞰図と断面図を,それぞれ図 4-18 および図 4-19 に示す.図に示すよう に河床と河畔林が可視化され,樹木の形状から樹種同定も可能なレベルの精緻な 可視化が実現できていることが分かる.

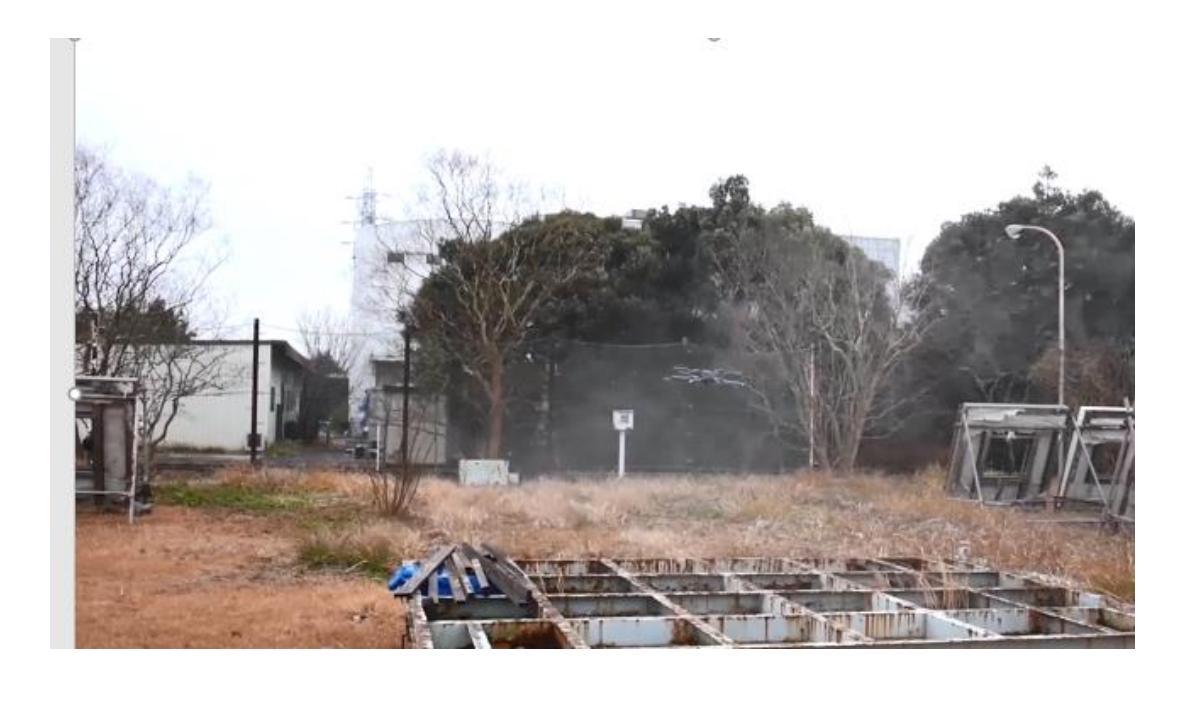
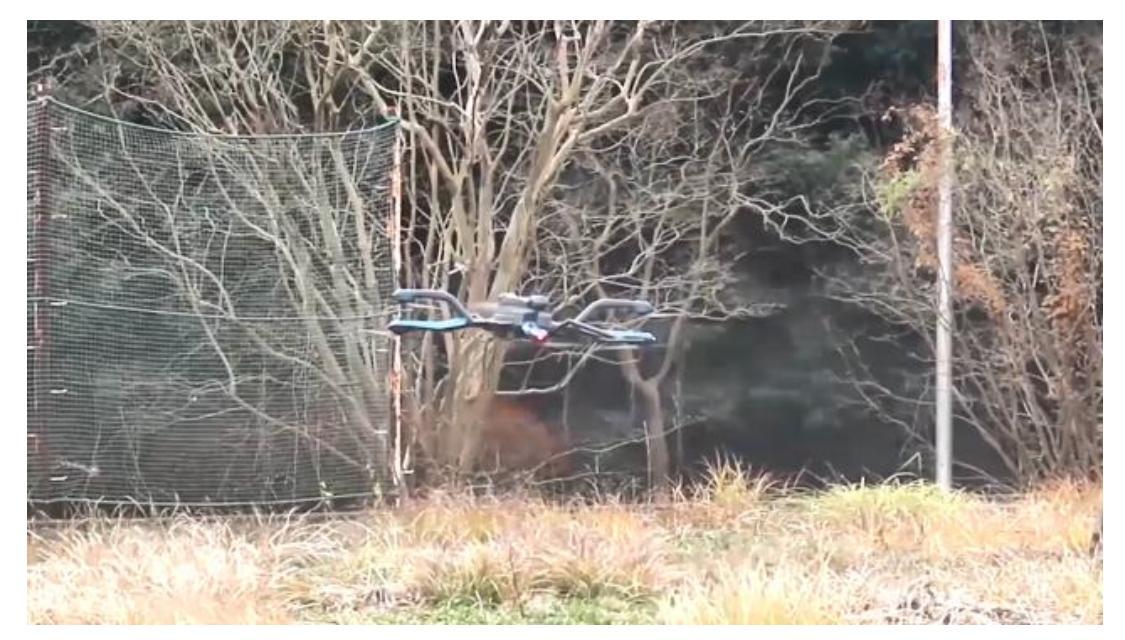
図 5-2 全天候ドローンの飛行実験状況

図 5-2 は、地上 20m/s の風速下でも安定な飛行を行うことを確認した状況を示 すものである.このように理論的に悪環境下でも安定飛行が可能な 2 重反転構造 のプロペラの有用性は実証された

:風速 20m/sの状況下での飛行

以上の2重反転構造の羽を8枚搭載したドローンを試行させた結果,5m/s以上の強風下での飛行は可能であることを実フィールドで確認する実験を行った.
